НЕМЕТАЛЛИЧЕСКИЕ ВКЛЮЧЕНИЯ И ПРИРОДА ДЕФЕКТОВ ХОЛОДНОКАТАНОГО ЛИСТА

Часть 2. ДЕФЕКТЫ, ОБРАЗОВАВШИЕСЯ НА ЭТАПЕ ПРОКАТНОГО ПРОИЗВОДСТВА

А. А. КАЗАКОВ, П. В. КОВАЛЕВ, Е. И. КАЗАКОВА, С. Д. ЗИНЧЕНКО, П. Б. ГОРЕЛИК *

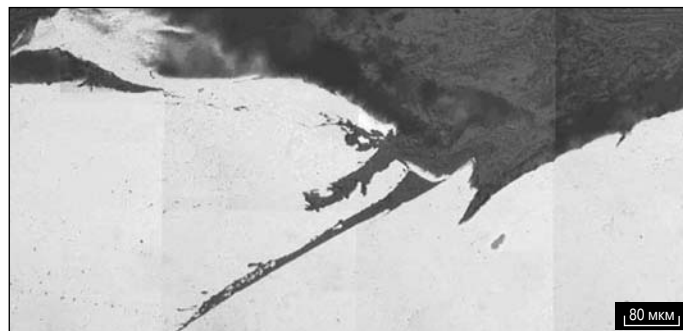
Рис. 3. Панорамное изображение дефекта «белая полоса с надрывом» с глубокими клинообразными надрывами (×500)

Морфология «белой полосы с надрывом» разнообразна. Встречаются как незначительные поверхностные надрывы (рис. 2), так и глубокие клинообразные надрывы поверхности листа, представляющие собой транскристаллитные трещины, расположенные под углом 45 град. относительно направления прокатки (рис. 3). Глубина транскристаллитных трещин может достигать до 200 мкм и более.

частицами из оборотной воды. Для предотвращения образования дефекта «серая полоса» необходимо тщательно очищать оборотную воду, используемую для сбива окалины и охлаждения рабочих валков при горячей прокатке, от абразивных частиц. Для устранения «белой полосы с надрывом» должна быть устранена вибрация стана или его валков.

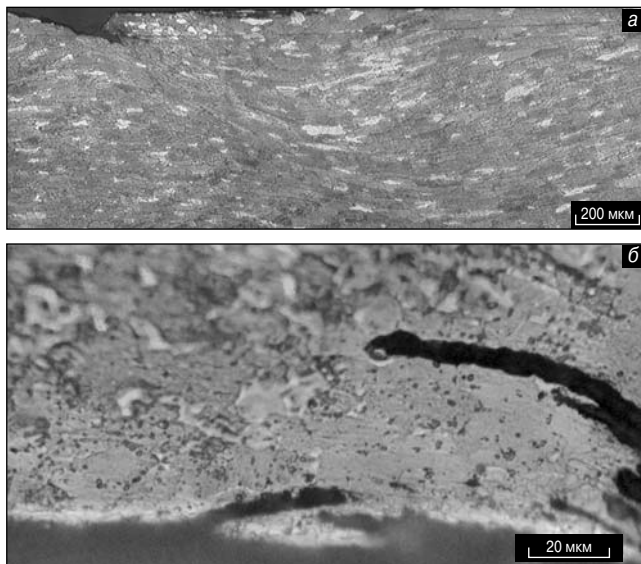
Обращает на себя внимание значительная разнородность стали в зоне повреждения, а также синусоидальный характер течения металла в приповерхностных областях возле дефекта. В тех местах, где синусоида течения металла выходит на поверхность листа, образуются транскристаллитные надрывы под углом 45 град. (рис. 4.). Линия надрыва отделяет зону основного «здорового» металла с крупным рекристаллизованным зерном от труднодеформируемой приповерхностной зоны, где процессы рекристаллизации не завершены. В этой зоне видны только зародыши новых зерен (рис. 4, б). Для более глубокого понимания механизмов образования этого дефекта необходимо проведение дополнительных исследований, однако уже имеющиеся результаты позволяют отклонить гипотезу о неметаллических включениях как о причине образования дефекта. Найденное упорядоченное синусоидальное течение металла в тонком поверхностном слое в окрестности разрушения позволяет совершенно определенно отнести этот дефект к дефектам прокатного производства. Причиной такой неравномерной деформации может быть вибрация стана или его валков.

Рис. 4. Микроструктура дефекта «белая полоса с надрывом», образец после травления (а — $\times 200$, б — $\times 1000$)

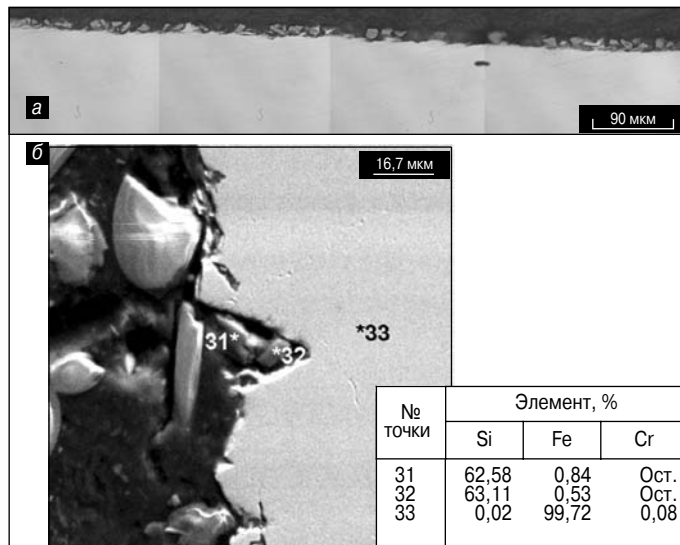
Рис. 7. Дефект «белая полоса без надрыва» с включениями карбида кремния:

а — включения карбида кремния на поверхности дефекта ($\times 500$); б — результаты микрорентгеноспектрального анализа дефектной зоны

Другой пример дефекта с включениями карбида кремния размером до 5 мкм, расположенными как на поверхности металла, так и вдавленными на глубину до 15 мкм, приведен на рис. 7.

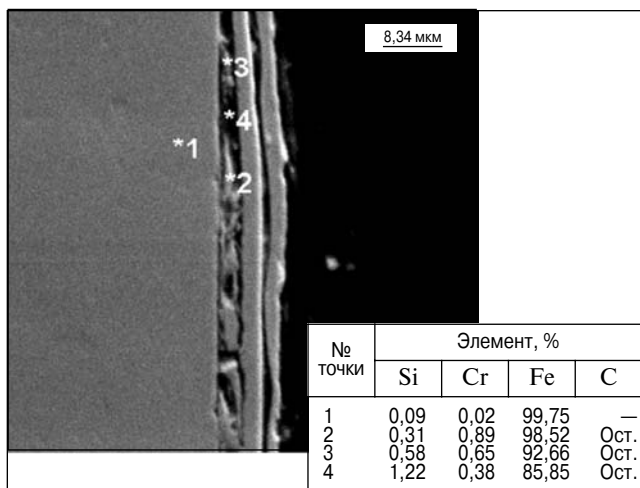
Рис. 8. Результаты микрорентгеноспектрального анализа дефекта «белая полоса без надрыва»

Грубое повреждение поверхности листа валком, где между основным металлом и поверхностным слоем найдены металлические частицы, содержащие до 0,9 % хрома, показано на рис. 8. Повышенные концентрации хрома в металлических частицах свидетельствуют о том, что такая частица была закатана в полость дефекта с деградирующей поверхности вала.

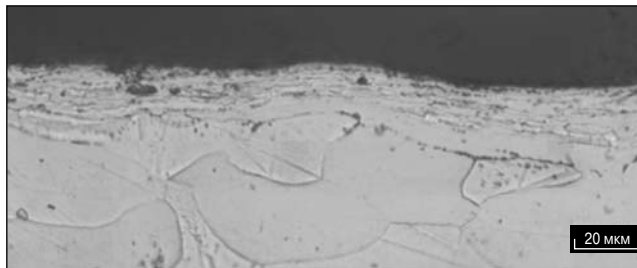
Рис. 10. Микроструктура дефекта «белая полоса без надрыва», образец после травления, панорама создана вертикальной склейкой расфокусированных изображений (×1000)

ностных слоях металла наблюдаются окисленные границы зерен, вытянутые вдоль линий прокатки [8, 9, 10]. При этом по числу таких окисленных слоев, закатанных при горячей прокатке, можно сделать вывод о числе проходов металла через валки, наносящие механические повреждения. Как следует из рис. 10, для данного дефекта можно насчитать до 12 таких проходов. При дальнейшей холодной прокатке тонкий приповерхностный слой, представляющий собой хрупкий слоистый композит, деформируется с образованием множества микронадрывов. Несмотря на рекристаллизационный отжиг после холодной прокатки, приповерхностные зерна, жестко закрепленные окисленными границами, остаются нерекристаллизованными, тогда как в основном объеме «здорового» металла процессы рекристаллизации прошли в полной мере с образованием крупных рекристаллизованных зерен (см. рис. 10).

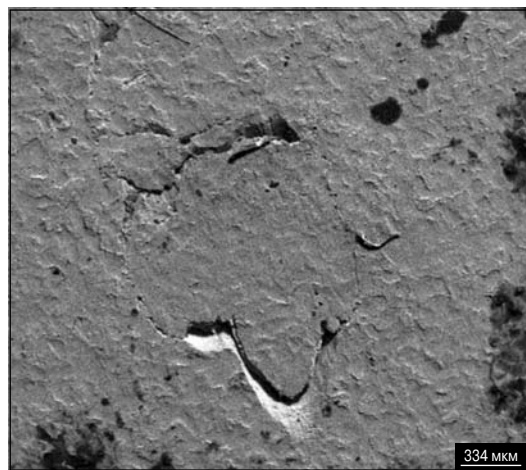
большой глубиной резкости, поэтому на поверхности дефекта хорошо видна сотовая структура, образованная окисленными границами зерен, а также большое число микронадрывов вдоль окисленных границ зерен (рис. 11). Действительно, окисленные границы плохо деформируются, в результате чего при холодной пластической деформации на поверхности листа образуются локальные микронадрывы.

Образование оксидов вдоль границ зерен по механизму внутреннего окисления могло быть спровоцировано механическими повреждениями поверхности при горячей прокатке листа. Такие микроповреждения могли быть нанесены как собственно поверхностью поврежденных валков, так и металлическими частицами, выкрошившимися с их поверхности. Частицы карбида кремния из шлама в оборотной воде, подаваемой под высоким давлением на поверхность металла для сбива окалины, также могли нанести механические повреждения поверхности. Как было показано выше, частицы карбида кремния и металлические частицы, близкие по составу к материалу валков, были обнаружены в дефекте. Поврежденные области листа, обладая развитой поверхностью, наиболее подвержены внутреннему окислению по сравнению со «здоровой» ровной поверхностью металла, поэтому в таких приповерх-

Рис. 11. Фрагмент поверхности дефекта «белая полоса без надрыва», электронный микроскоп (×200)

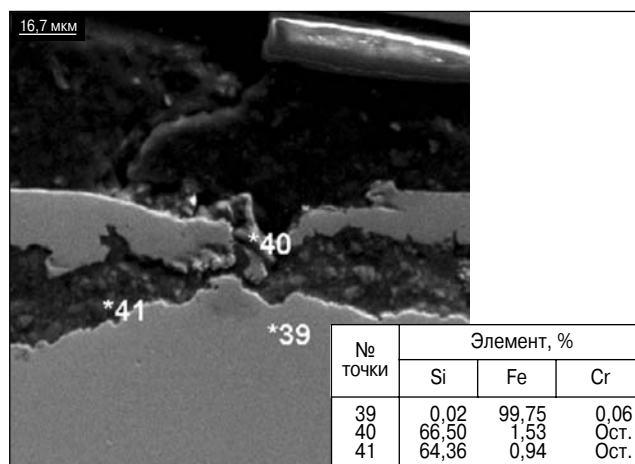
«Серая полоса» — это единственный из всех исследованных дефектов, в котором обнаружены исключительно включения карбида кремния. На основании микрорентгеноспектрального анализа абразивного материала, применявшегося для шлифовки валков горячей прокатки, можно утверждать, что именно карбид кремния из абразива вкатывается в поверхность листа и вызывает образование дефекта «серая полоса» (рис. 14).

Рис. 14. Результаты микрорентгеноспектрального анализа дефекта «серая полоса»
