НЕМЕТАЛЛИЧЕСКИЕ ВКЛЮЧЕНИЯ И ПРИРОДА ДЕФЕКТОВ ХОЛОДНОКАТАНОГО ЛИСТА

Часть 3. ТРУДНОРАСПОЗНАВАЕМЫЕ ДЕФЕКТЫ

*А. А. КАЗАКОВ, П. В. КОВАЛЕВ, Е. И. КАЗАКОВА,
С. Д. ЗИНЧЕНКО, А. Л. МЯСНИКОВ, П. Б. ГОРЕЛИК**

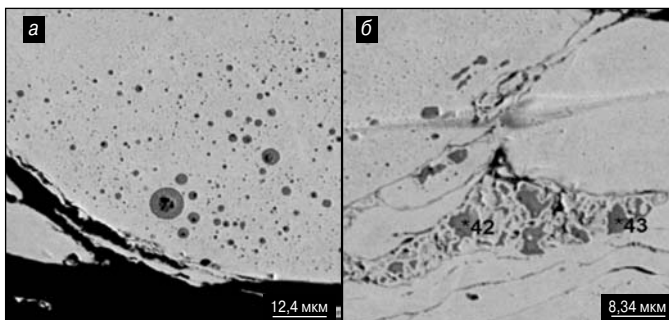
На рис. 2 представлены результаты микрорентгеноспектрального анализа дефекта «выкрошка». Размер сателлитных (четвертичных) включений, выросших в твердом металле на эндогенных включениях — продуктах раскисления в условиях высокотемпературного контакта металла с переокисленным шлаком или окалиной, по мере удаления от поверхности контакта с источником кислорода закономерно уменьшается (см. рис. 2, а). Наряду с диффузионным способом доставки кислорода к сателлитным включениям по телу первичного зерна, кислород доставлялся в глубь дефекта и по поврежденным границам зерен. На рис. 2, б показаны продукты распада вюстита вдоль поврежденных границ зерен. Эти продукты образовались на месте «кислородных коридоров», по которым за счет капиллярных сил вюстит проникнул в глубь дефекта.

Рис. 2. Результаты микрорентгеноспектрального анализа дефекта «выкрошка»

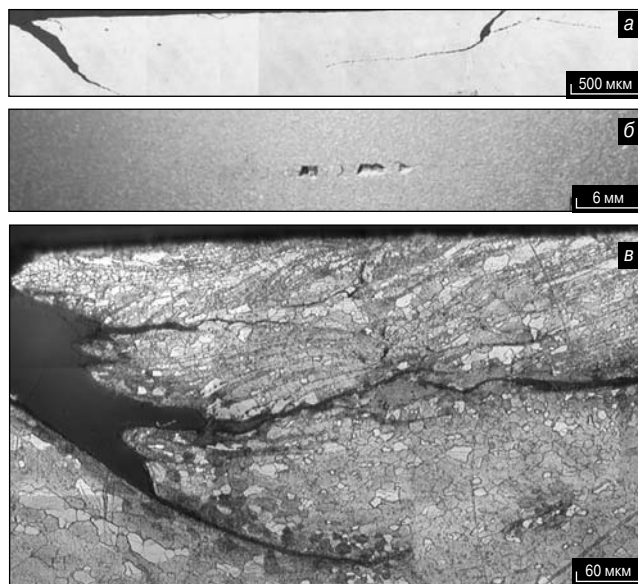
Дефект «светлая полоса с надрывами». Данный дефект представляет собой раскат поперечных надрывов на поверхности металла (рис. 4). Как правило, дефект не отделен от основного металла сплошной границей по всему периметру, а его глубина может достигать 0,07–0,6 мм (см. рис. 4, а). Развитие этого дефекта может привести к образованию раковин и впадин на поверхности листа (см. рис. 4, б). Такие дефекты располагаются одиночно или группами. Микроструктура в районе дефекта отличается значительной неоднородностью: наряду с крупными вытянутыми вдоль линии надрыва зернами основного металла имеются равноосные мелкие зерна в теле самого дефекта (см. рис. 4, в).

Данный тип дефекта возникает при механическом повреждении поверхности горячекатаного подката при его последующей деформации [1, 3, 7–9]. Например, причиной образования дефекта может стать царапина, которая уменьшает абсолютное обжатие полосы на величину, равную ее глубине, тогда как по обе стороны от нее сохраняется обжатие, соответствующее номинальной толщине полосы. В процессе деформации полосы сообразно с общей вытяжкой, происходит надрыв металла под царапиной. Обычно надрывы имеют весьма характерный вид, указывающий на периодичность явления: после очередного надрыва неравномерность вытяжки устраняется, а затем развивается вновь.

Рис. 4. Панорамное изображение (а), внешний вид (б) и микроструктура (в) дефекта «светлая полоса с надрывами»

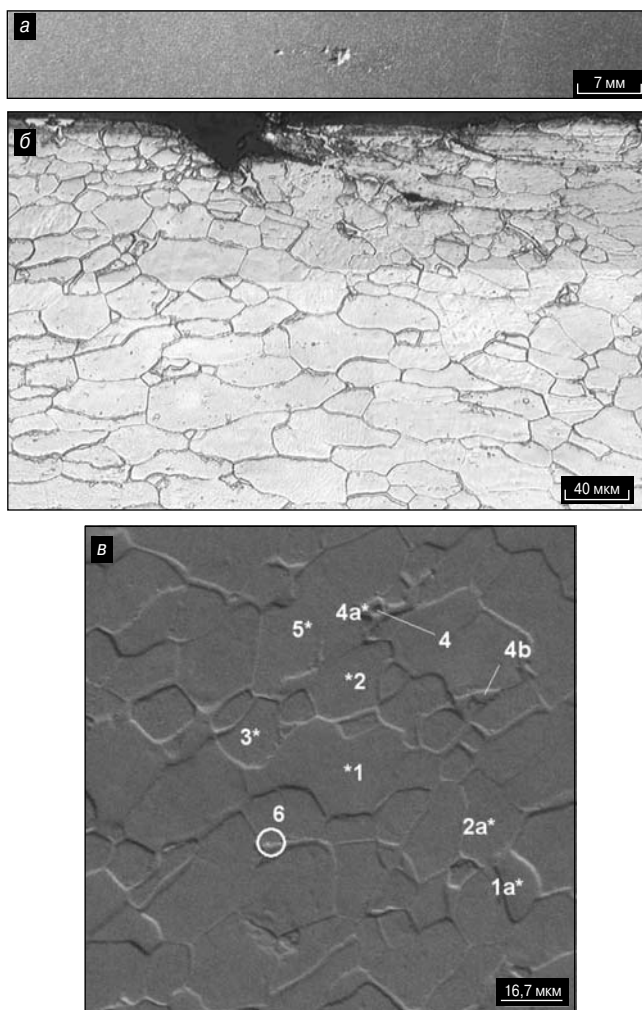
Надрывы по границам зерен, декорированных карбидной сеткой, возникают в результате появления отдельных выделений структурно-свободного цемента и цементитной сетки по границам ферритных зерен. Внешний вид и панорамное изображение микроструктуры такого дефекта показаны на рис. 5. Некоторые карбиды могут образоваться гетерогенно на подложках из мелкодисперсных оксидов системы $FeO-Al_2O_3-SiO_2-MnO$, однако число таких карбидов невелико. Основная масса карбидов образуется по гомогенному механизму вдоль границ зерен. Причем размер таких отдельных выделений структурно-свободного цемента достигает 4–5 баллов ряда А по ГОСТ 5640–68. Результаты микрорентгеноспектрального анализа структуры холоднокатаного листа (см. рис. 5, в) приведены в таблице.

Рис. 5. Внешний вид (а), панорамное изображение (б) надрывов, образовавшихся из-за карбидных выделений по границам зерен, и структура холоднокатаного листа (в)

Образование карбидной сетки по границам ферритных зерен и выделение крупных включений структурно-свободного цемента связано с температурно-деформационными условиями конечных стадий горячей прокатки. При интенсивном охлаждении горячекатаной полосы температура превращения A_{g1} достигает $675^{\circ}C$. При такой температуре происходит эвтектоидное превращение аустенита в перлит. При медленном охлаждении полосы с температуры конца прокатки или смотки в рулон при температуре, близкой к точке A_{g1} , по границам ферритных зерен за счет диффузионного распада перлита образуются крупные включения структурно-свободного цемента. В этом случае при больших степенях обжатия при последующей холодной прокатке будет происходить дробление крупных выделений цемента на мелкие включения с образованием строчечной структуры, вытянутой в направлении прокатки. Однако после холодной прокатки с небольшой степенью деформации цементит сохраняет грубую морфологию и располагается после рекристаллизационного отжига преимущественно по границам зерен феррита [7–11]. Именно такая структура наблюдается в исследованных образцах. Наличие разноразмерной структуры холоднокатаной полосы, а также структуры с цементитом в виде крупных выделений по границам зерен феррита будет вызывать увеличение хрупкости стали и ухудшение пластических свойств, что, в свою очередь, приведет к снижению технологической деформируемости полосы [12–14].

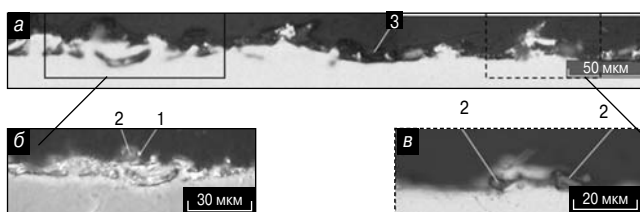
Результаты металлографических исследований показали, что этот дефект имеет сложное многослойное строение, а результаты микрорентгеноспектральных исследований выявили содержание на поверхности дефекта остатков выгоревшей эмульсии, а также включений оксидов железа, карбидов и оксидов кремния. Последние два типа включений имелись не только на поверхности листа, но и в приповерхностных слоях, непосредственно примыкающих к дефекту (рис. 7).

Включение карбида кремния в оболочке SiO₂ (поляризованный свет)

Рис. 7. Панорамное изображение (а) и результаты микрорентгеноспектрального анализа дефекта «черные штрихи» (× 500) (б)

При исследовании образцов в поляризованном свете в углублениях и на поверхности были обнаружены включения карбида кремния в оболочке SiO₂ (см. рис. 7, б). В несплошностях рельефа видны темные участки, обогащенные углеродом, которые представляют собой остатки плохо удаленной выгоревшей эмульсии, используемой в процессе холодной прокатки (см. рис. 7, а).

Принимая во внимание температуру разливки стали, равную 1550–1580 °С, можно заключить, что шлак может иметь температуру, при которой идет взаимодействие кремнезема с углеродом. Таким образом, в реальных условиях разливки взаимодействие углерода шлакообразующей смеси с кварцем погружного стакана является достаточно вероятным. Более того, далее карбид кремния, обладая высокой адгезией к жидкой стали может переходить из шлака на границу с металлом. Химически неустойчивый в стали карбид кремния вновь будет взаимодействовать с кислородом, растворенным в стали, с образованием оксида кремния и монооксида углерода. Неметаллическое включение, обнаруженное на поверхности дефекта (см. рис. 7, б) имело сердцевину из SiC, окруженную оболочкой из SiO₂. Эрозия кварцевого стакана была настолько значительной, что ее увидели невооруженным глазом по утонению стенок трубы после разливки плавки. В связи с этим вместо кварцевых следует использовать корундо-графитовые стаканы, что позволит минимизировать взаимодействие поверхности стакана со стальным расплавом.

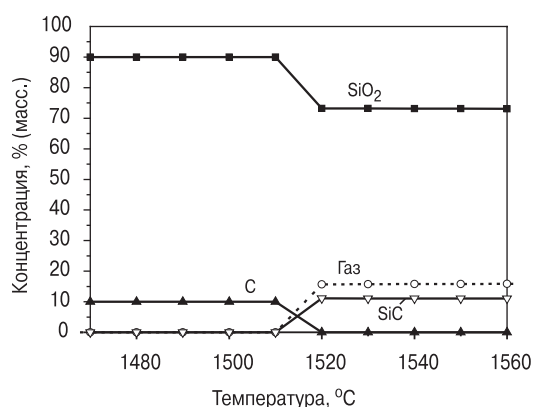
Рис. 8. Результаты термодинамического расчета равновесия в системе C—SiO₂

Термодинамическое моделирование процессов взаимодействия в этой системе было проведено с использованием оригинального программного обеспечения ChemX и баз термодинамических данных SGTE [15]. Изучали влияние температуры выдержки на равновесие в системе, состоящей из 10 % C и 90 % SiO₂. Результаты моделирования показали, что, начиная с 1510 °C и выше, кварц взаимодействует с углеродом с образованием карбида кремния (рис. 8).
