ПРИРОДА ДЕФЕКТОВ ГОРЯЧЕКАТАНОГО ЛИСТА ИЗ ТРУБНЫХ МАРОК СТАЛИ

Часть 1. ДЕФЕКТЫ, ИМЕЮЩИЕ СТАЛЕПЛАВИЛЬНУЮ ПРИРОДУ

А. А. КАЗАКОВ, П. В. КОВАЛЕВ, С. Д. ЗИНЧЕНКО, А. В. НЕМТИНОВ,
А. Б. ЛЯТИН, А. А. ДРОБИНИН*

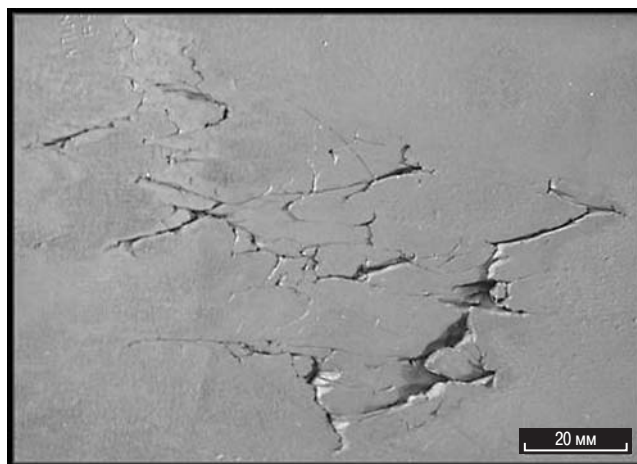
Рис. 1. Внешний вид дефекта «раскатанная трещина»

Дефект «раскатанная трещина». До проведения работы данный дефект по внешним признакам был идентифицирован как «рванина» и отнесен к дефектам прокатного происхождения, однако детальные комплексные исследования, проведенные в данной работе, позволили доказать его сталеплавленную природу образования. Внешний вид дефекта представляет собой несплошность на поверхности листа в виде Y-образных надрывов, ориентированных вдоль направления прокатки (рис. 1). Дефект располагается, как правило, на расстоянии 20–40 мм от продольных кромок и может достигать 100 мм в длину и 80 мм в ширину.

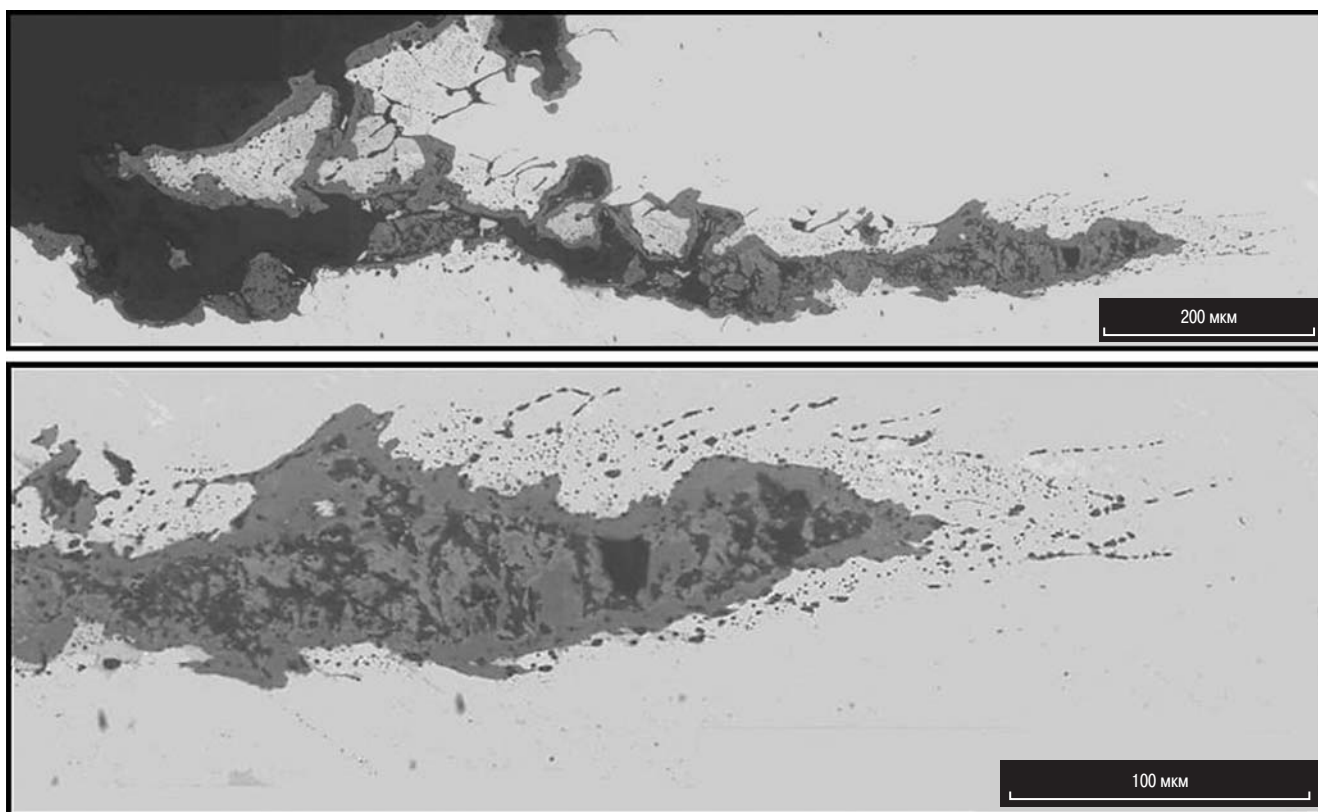
Рис. 2. Окалина в полости горячей трещины и спутанные включения вдоль окалины

Металлографические исследования поперечного сечения образцов горячекатаного листа, пораженных данным дефектом, показали, что трещины ориентированы под острым углом к поверхности вдоль направления прокатки, внутренняя полость трещины заполнена достаточно толстым слоем окалины (до 100 мкм), а вдоль нее расположена обезуглероженная зона и спутанные включения, образовавшиеся в результате высокотемпературного контакта металла с окалиной. При этом веерообразный характер распределения спутанных включений практически полностью повторяет неравномерный характер течения металла при пластической деформации с учетом формы горячей трещины, заполненной окалиной (рис. 2).

Кроме того, на поверхности шлифа обнаружено огромное число дисперсных неметаллических включений, достаточно равномерно распределенных по сечению листа. Как показали результаты микрорентгеноспектрального анализа, включения представляют собой сульфиды системы (FeS—MnS) и биалюминаты кальция ($\text{CaO} \cdot 2\text{Al}_2\text{O}_3$). Термодинамический расчет поверхностей растворимости компонентов в металле позволил установить, что указанные включения имеют эндогенную природу происхождения. Алюминаты кальция образовались в результате раскисления стали алюминием на выпуске из кислородного конвертера и окончательного раскисления на установке доводки металла перед разливкой силико-кальцием.

Таким образом, наличие в зоне дефекта таких микроструктурных признаков, как окалина, спутанные включения и обезуглероженный слой, однозначно указывают на его сталеплавильную природу образования, которая связана с раскатом горячих трещин, образовавшихся на поверхности непрерывнолитой заготовки в кристаллизаторе под действием термических напряжений, обусловленных перепадом температур по толщине и периметру оболочки слитка, а также напряжений, вызванных затрудненной усадкой из-за повышенных сил трения между поверхностью оболочки сляба и стенкой кристаллизатора. Кроме того, образование дефекта может быть связано с раскатом сетчатых или поперечных трещин, образовавшихся в зоне вторичного охлаждения вследствие повышенного расхода воды, а также значительных усилий вытягивания и разгибания слитка. В дальнейшем в методических печах в процессе продолжительного нагрева слябов под прокатку будет происходить высокотемпературное окисление поверхностных трещин с образованием окалины и спутанных включений. Для предотвращения образования дефекта «раскатанная трещина» необходимо не допускать нарушений температурно-скоростных параметров разливки, следить за качеством поверхности кристаллизатора, а также контролировать качество используемых шлакообразующих смесей. В том случае, если трещина на поверхности сляба все-таки образовалась, следует осуществлять глубокую зачистку поверхности перед посадом металла в мето-

дическую печь для предотвращения дальнейшего развития дефекта.

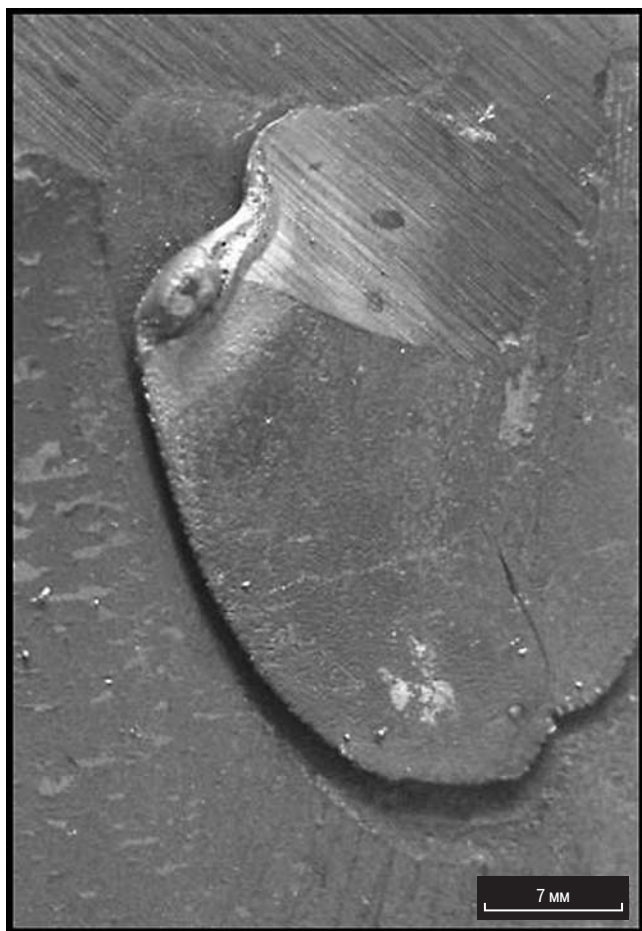
Рис. 3. Внешний вид дефекта «пленка»

Известно, что такой распространенный дефект, как «пленка», может иметь как сталеплавильное, так и прокатное происхождение [2, 4, 9]. Можно рассмотреть дефект поверхности горячекатаного листа, который представляет собой грубые одиночные отслоения толщиной до 2 мм, частично соединенные с основным металлом листа и вытянутые в направлении прокатки (рис. 3). Металлографические и микрорентгеноспектральные исследования данного дефекта показали, что он имеет сталеплавильную природу образования, связанную со скоплениями неметаллических включений. Неметаллические включения, декорирующие исследуемый дефект, в процессе пластической деформации выстраиваются в строчки и, располагаясь в приповерхностных зонах листа, приводят к отслоению поверхностного слоя металла. На рис. 4 представлен фрагмент панорамного изображения дефекта «пленка» с многослойным распределением неметаллических включений, расположенных вдоль дефекта.

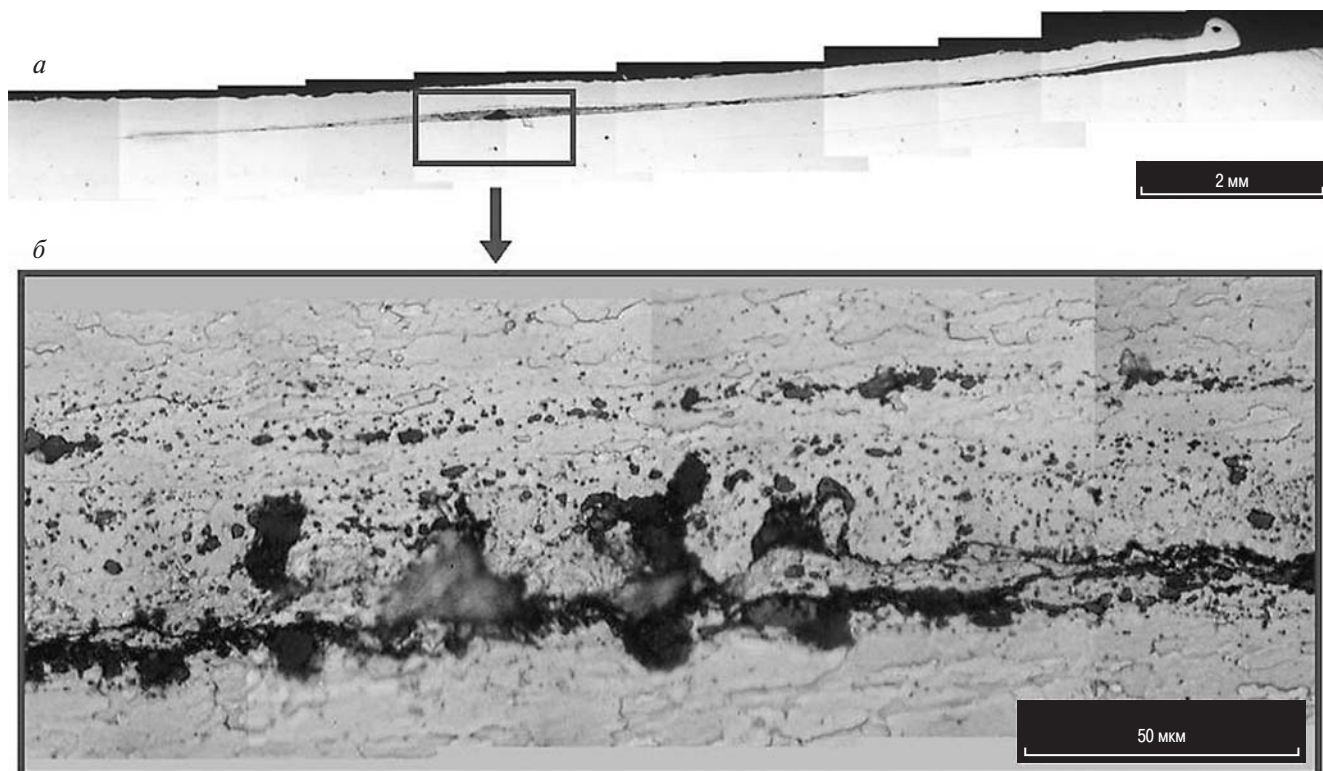
Рис. 4. Панорамное изображение дефекта «пленка» на нетравленном шлифе (а) и строчки неметаллических включений в районе дефекта (б)

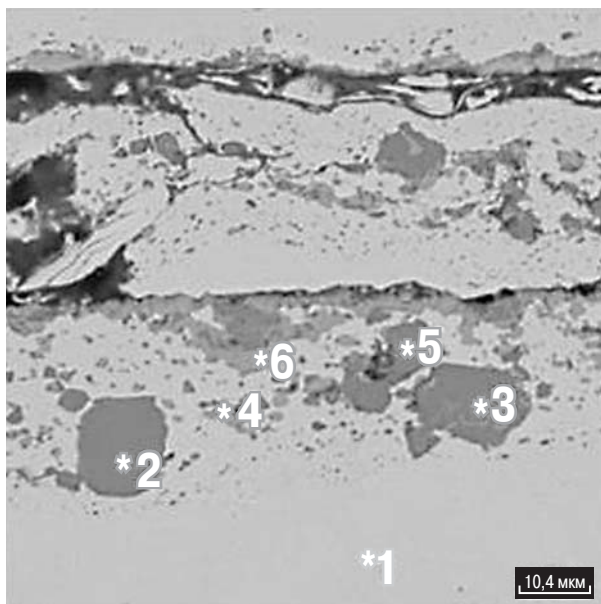
Микрорентгеноспектральный анализ неметаллических включений, ответственных за образование дефектов, позволил идентифицировать включения двух типов: фаялит ($2\text{FeO}\cdot\text{SiO}_2$) и сателлитные включения на основе FeO (рис. 5). Включения фаялита имеют округлую форму и достигают в диаметре 15–20 мкм.

Природа образования включений фаялита — экзогенная, эти включения попали в сталь в результате

Рис. 5. Включения фаялита (точки 2, 3 и 5) и спутанные включения (точки 4 и 6) в районе дефекта «плена»

взаимодействия металла с кремнийсодержащими шлакообразующими смесями типа BIOSIL (до 95 % SiO₂), которые используются в промежуточном ковше для защиты поверхности металла от вторичного окисления. Шлак был затянута из-за низкого уровня

металла в промежуточном ковше или захвачен струей металла при нестабильной разливке. Признаком, указывающим на экзогенную природу образования включений, является содержание в их составе более 50 % FeO. Действительно, термодинамические расчеты показали, что при раскислении стали кремнием ([Si]=0,25±0,35 %), концентрация FeO в составе продуктов раскисления не превышает 10–12 %.

Присутствующие в зоне дефекта спутанные включения образовались в результате высокотемпературного контакта фаялита с основным металлом. Именно включения фаялита были источником кислорода, который по механизму внутреннего окисления вступил в реакцию с остаточными концентрациями раскислителей, а затем и железом с образованием спутанных включений. Как видно на фрагменте панорамы, спутанные включения располагаются вокруг крупных включений фаялита и также являются ответственными за образование дефекта «плена». Таким образом, для предотвращения образования данного дефекта необходимо исключить возможность загрязнения непрерывнолитого металла включениями системы FeO–SiO₂. Для этого следует поддерживать высокий уровень металла в промежуточном ковше, контролировать гранулометрический состав и влажность используемых шлакообразующих смесей, следить за состоянием огнеупоров, защищать металл при разливке от вторичного окисления, а также соблюдать технологию раскисления и внепечной обработки стали.

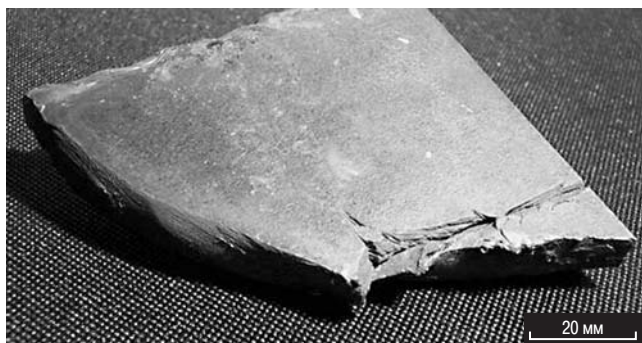
Рис. 6. Внешний вид дефекта «слиточная рванина»

Дефект «слиточная рванина». Этот дефект имеет вид раскрытого разрыва, расположенного вдоль или под углом к направлению прокатки (рис. 6)

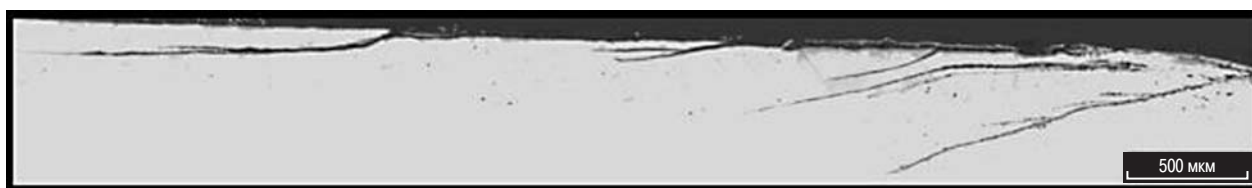
При исследовании поперечного сечения листа было обнаружено, что дефект распространяется на глубину более 5 мм и состоит из множества грубых расслоений и надрывов металла, заполненных окалиной (рис. 7). Окалина в виде тонких прерывистых полос и цепочек распространяется на всю глубину дефекта. В зонах, непосредственно прилегающих к дефекту, отсутствуют неметаллические включения эндогенного или экзогенного происхождения, а также спутанные включения, образованные по механизму внутреннего окисления. Здесь нет также обезуглероженного слоя. Исходя из указанных металлографических признаков можно сделать вывод, что причины образования данного дефекта не связаны ни с расслоением по неметаллическим включениям, ни с раскатом трещин, имеющихся на поверхности непрерывнолитого металла.

Рис. 7. Панорамное изображение дефекта «слиточная рванина» на поперечном нетравленном шлифе

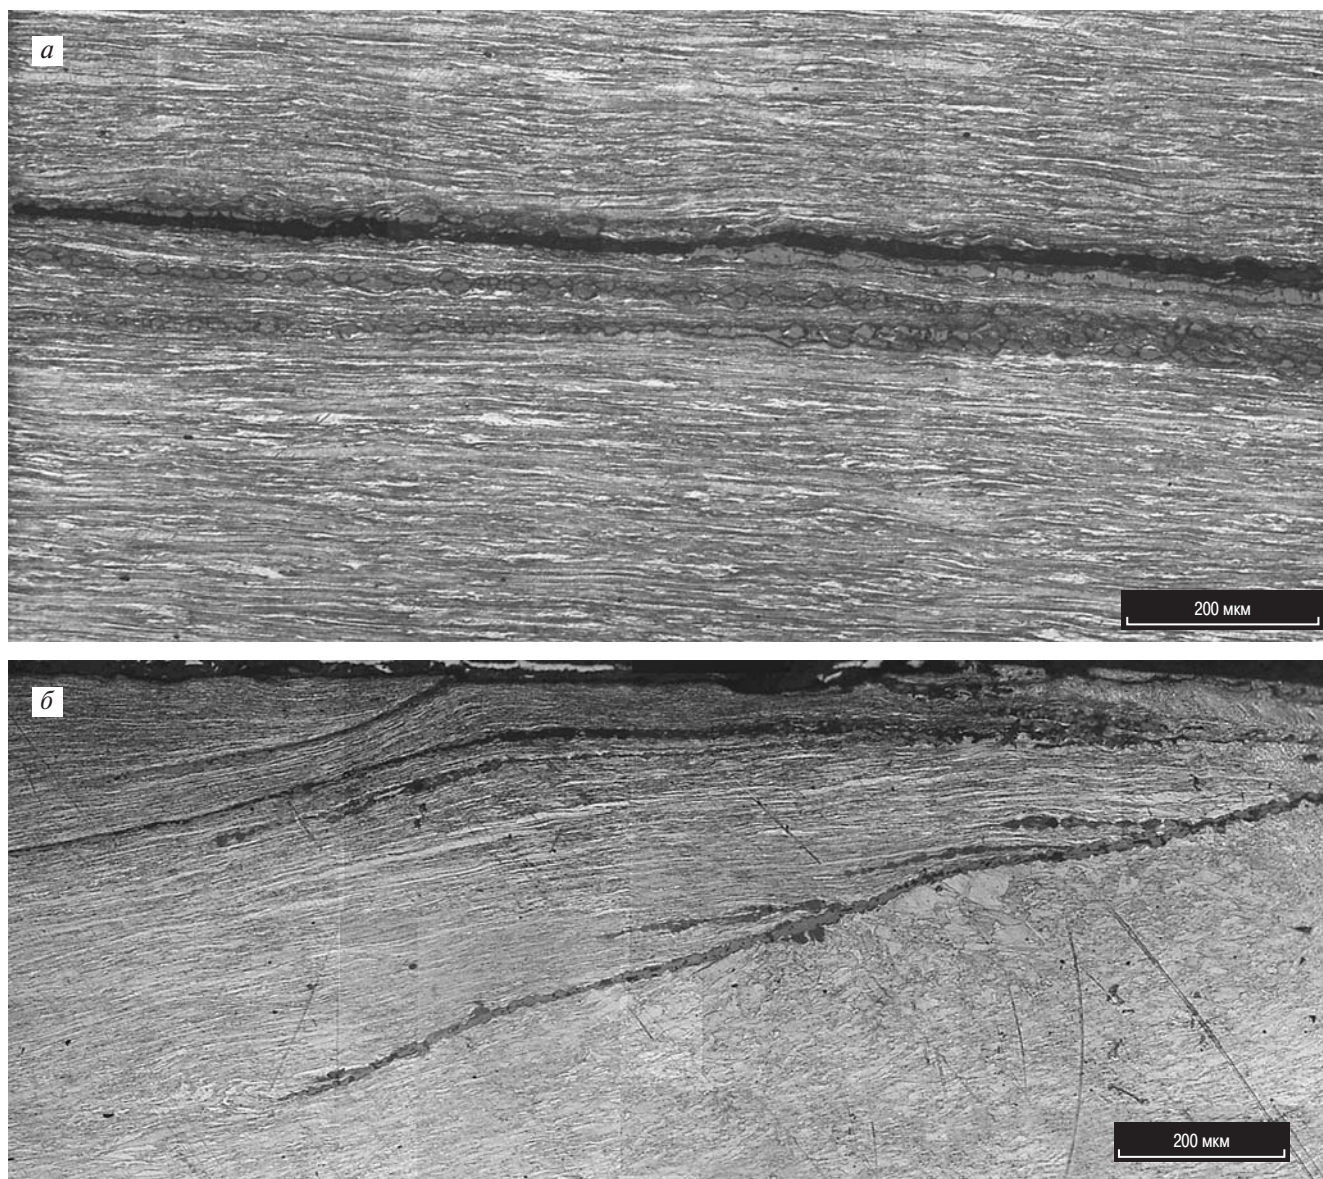
Рис. 8. Равномерный плоскопараллельный характер течения металла вдоль трещины (продольный шлиф) (а) и неравномерный характер течения металла поперек трещины (поперечный шлиф) (б)

Структура металла в окрестности дефекта на продольном шлифе имеет крайне деформированный характер, одинаковый по обе стороны от трещины (рис. 8, а), тогда как на поперечном шлифе трещина делит металл на две зоны с различной степенью деформации: приповерхностная зона деформируется значительно сильнее, чем зона основного металла под трещиной (рис. 8, б). Исходя из этих микроструктурных признаков, предложен механизм возникновения «слиточной рванины» из-за напряжений или микротрещин, образовавшихся на поверхности торцов слябов при огневой резке. В процессе пластической деформации наличие таких концентраторов напряжений приводит к развитию трещин как при продольной, так и при поперечной прокатке. Кроме того, причиной дефекта могут быть термические трещины, образовавшиеся по повреждениям на торце сляба при нарушениях режимов нагрева сляба под

прокатку. Образование дефекта начинается при высоких температурах (более 900 °С) в области интенсивного окалинообразования, что приводит к заполнению внутренней полости дефекта окалиной.

Исходя из установленной природы дефекта, для предотвращения его возникновения можно рекомендовать контроль поверхности огневого реза на наличие повреждений перед пластической обработкой и равномерный нагрев сляба под прокатку.

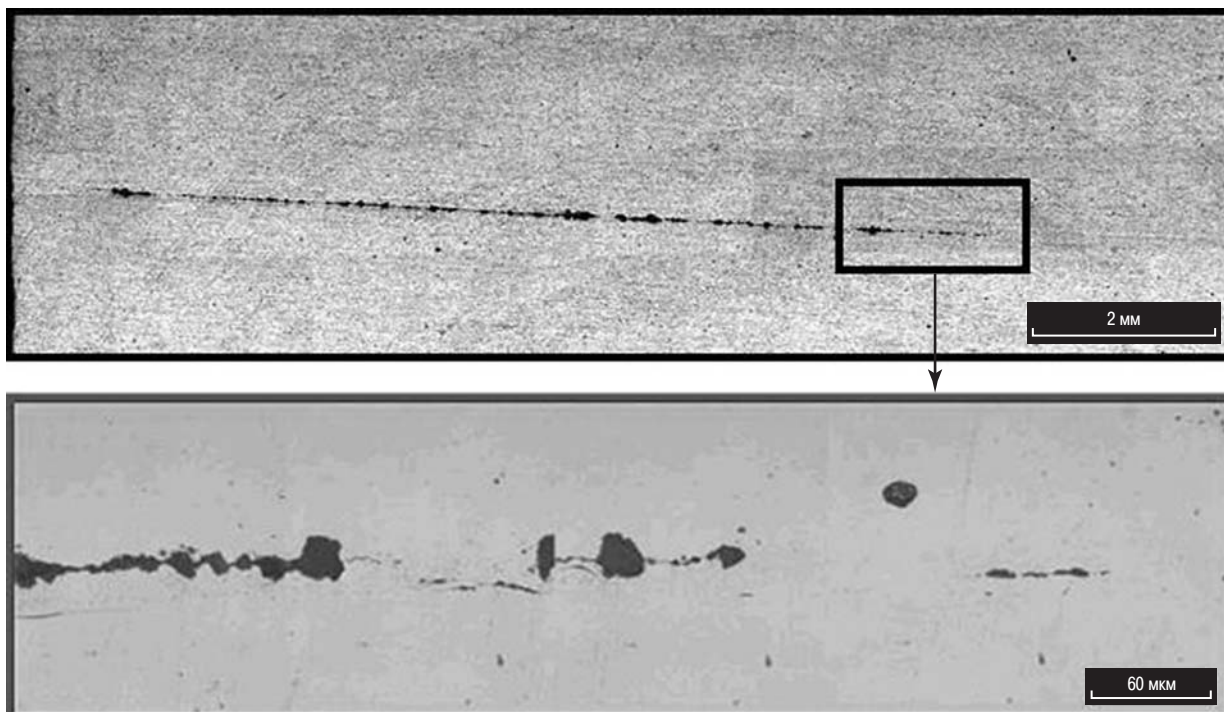
Рис. 9. Скопления неметаллических включений, вызывающие внутренние расслоения

5–8 мм, природа его образования связана с неметаллическими включениями. Дефект представляет собой несплошность с шириной раскрытия 0,007–0,050 мм и протяженностью более 10 мм. В районе дефекта обнаружены скопления неметаллических включений, выстроившихся в строчки в направлении пластической деформации и послужившие причиной образования несплошности (рис. 9).

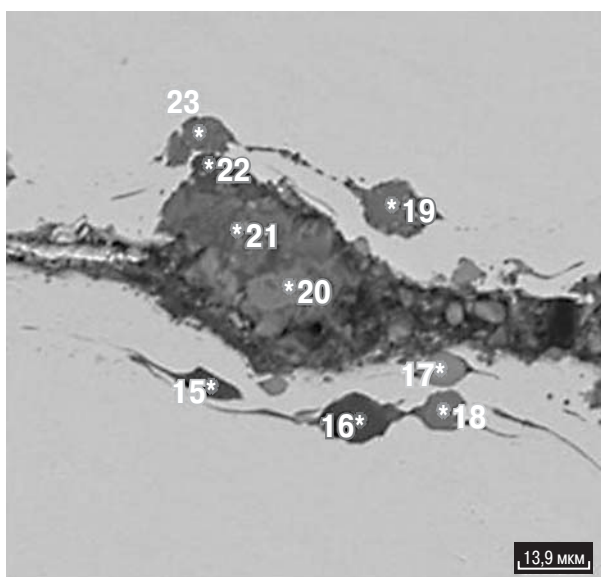
Рис. 10. Неметаллические включения, образовавшиеся в результате взаимодействия продуктов раскисления и шлакообразующей смеси

Учитывая состав этих неметаллических включений (рис. 10), можно заключить, что они представляют собой продукты взаимодействия эндогенных включений — продуктов раскисления стали с экзогенными частицами шлакообразующей смеси, в состав которой входит калий и натрий.

Для предотвращения эмульгирования шлакообразующих смесей (ШОС) в сталь необходимо контролировать их качество, в том числе содержание влаги и срок хранения. Также следует выполнять чистку стенок кристаллизатора при замене погружных стаканов, контролировать правильность работы системы автоматического регулирования уровня металла в кристаллизаторе, а также проводить глубокое рафинирование стали от эндогенных включений — продуктов раскисления в процессе внепечной обработки.

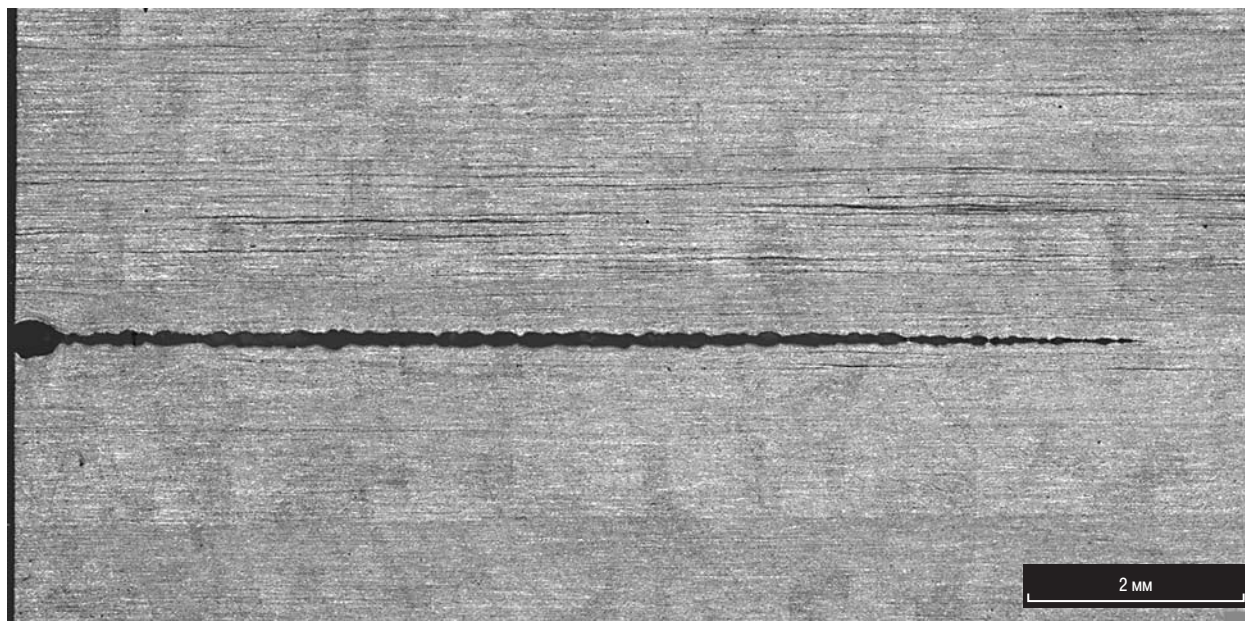
Другой причиной образования внутренних расслоений могут стать усадочные пустоты и водород, в том числе наследуемые из дефекта сляба «осевая рыхлость», и представляющие собой крупные и мелкие поры, расположенные вдоль теплового центра непрерывнолитого слитка, в зоне встречи фронтов затвердевания. Дефект «осевая рыхлость» может проявляться как в виде рассеянной пористости, со-

Рис. 11. Панорамное изображение дефекта «внутренние расслоения» на поперечном травленном шлифе

стоящей из отдельных усадочных пустот, так и в виде скоплений пор, которые располагаются в междендритных пространствах. После горячей деформации эти дефекты превращаются в крупные расслоения в центральной части шириной до 50 мкм и с большим числом мелких нитевидных несплошностей, расположенных на разных уровнях по всей толщине листа. Неметаллических включений в зоне дефекта не обнаружено (рис. 11).

Для предупреждения дефекта «внутренние расслоения» необходимо проводить вакуумирование с целью снижения содержания водорода в стали или противоблуженный отжиг слябов. Для предотвращения дефекта сляба «осевая рыхлость», трансформирующегося при горячей деформации в дефект «внутренние расслоения», следует уменьшать скорость и температуру разливки, снижать колебания скорости вытягивания непрерывнолитого металла, уменьшать число остановок МНЛЗ, а также обеспечивать мягкий режим охлаждения в зоне вторичного охлаждения.
