ПРИРОДА ДЕФЕКТОВ ГОРЯЧЕКАТАНОГО ЛИСТА ИЗ ТРУБНЫХ МАРОК СТАЛИ

Часть 2. ДЕФЕКТЫ, ОБРАЗОВАВШИЕСЯ НА ЭТАПЕ ПРОКАТНОГО ПРОИЗВОДСТВА*

А. А. КАЗАКОВ, П. В. КОВАЛЕВ, С. Д. АНДРЕЕВА, А. А. НЕМТИНОВ,
С. Д. ЗИНЧЕНКО, А. А. ДРОБИНИН**

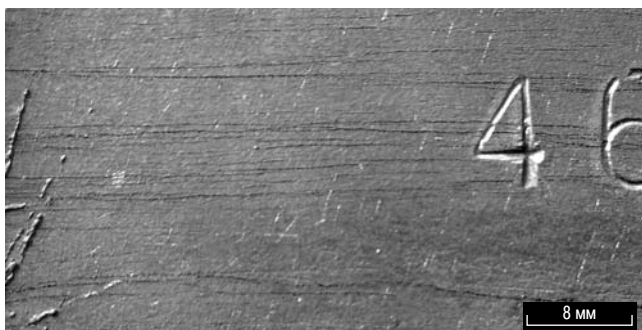
Причины образования таких поверхностных дефектов горячекатаного листа, как «волосовина», «прикромочная трещина» и «плена», зачастую связывают с неметаллическими включениями сталеплавильного происхождения [2–4]. Проведенные исследования показали, что все они являются разновидностью дефекта прокатного происхождения «закат» и образуются вследствие неравномерного течения металла в приповерхностных зонах кромки листа. Именно по причине единой природы образования все три дефекта часто проявляются одновременно и распространяются вдоль кромки листа на несколько метров. Дефект, условно называемый на производстве «волосовина», представляет собой вытянутое в направлении прокатки поверхностное нарушение сплошности листа в виде неглубоких нитевидных трещин протяженностью до нескольких метров. Данному дефекту присуще групповое расположение вблизи продольных кромок листа: трещины располагаются параллельно друг другу на верхней поверхности листа (рис. 1).

Рис. 1. Внешний вид дефекта «закат» (старое название «волосовина»)

Таким образом, несмотря на совершенно разный внешний вид, природа всех этих трех дефектов одина и связана с неравномерным характером течения металла на кромках листа. Исходя из природы исследованных дефектов, в качестве мер для предотвращения их образования необходимо осуществлять следующие мероприятия: не допускать неравномерное охлаждение поверхности листа, особенно на его кромках, при подстуживании; производить прокатку слябов на разогретых валках; сокращать потери тепла излучением при подстуживании вдоль кромки листа за счет установки тепловых отражающих экранов вдоль рольгангов или утеплением кромок жароупорным войлоком [4–6].

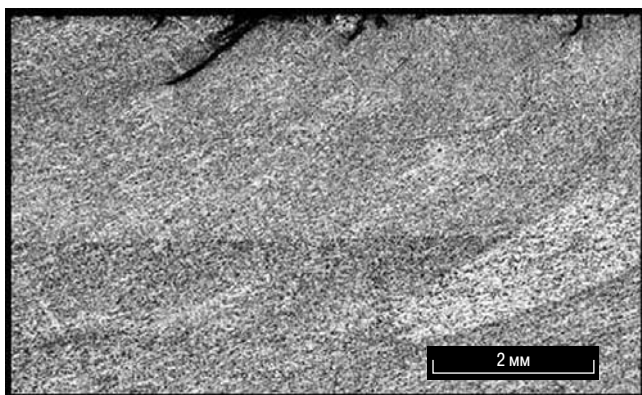
Рис. 2. Микроструктура горячекатаного листа в районе дефекта «закат»

деформации выстраиваются в направлении прокатки, нарушая тем самым сплошность металла [2, 3, 5]. Однако результаты настоящих исследований показали, что в зонах, непосредственно прилегающих к дефекту, отсутствуют какие-либо неметаллические включения эндо- или экзогенного происхождения, кроме того, нет ни обезуглероженного слоя, обычно сопутствующего горячим трещинам, ни сателлитных

включений, образованных по механизму внутреннего окисления при длительном высокотемпературном контакте окалины с поверхностью металла в трещине (рис. 2). В связи с этим отсутствие указанных микроструктурных признаков позволяет сделать заключение, что корни этого дефекта не связаны со сталеплавильным производством.

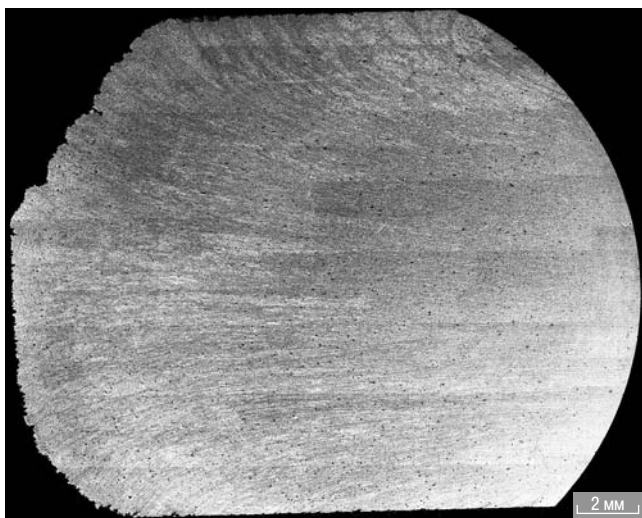
Рис. 3. Панорама линий течения металла на кромке листа вблизи дефекта «закат» («волосовина»), поперечное сечение травленого образца

Панорамные изображения, состоящие из прецизионно склеенных нескольких сотен обычных полей зрения при увеличении $\times 50$, позволили обнаружить ярко выраженные линии течения металла, распространяющиеся по всей толщине горячекатаного листа, особенно в окрестности его дефектных кромок (рис. 3). Причем если в центральной зоне металл при деформации течет исключительно вдоль линии прокатки, то в приповерхностных зонах вблизи кромок наблюдается отклонение течения металла к верхней и нижней поверхностям листа. Это отклонение, как правило, наиболее заметно в верхней части листа, где течение металла имеет веерообразный характер: в центральной и нижней частях листа наблюдается лишь небольшое отклонение от горизонтального направления течения.

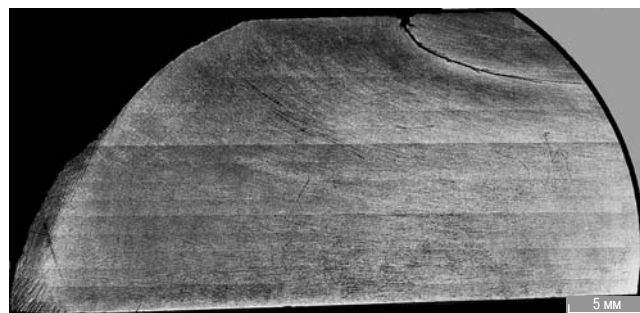
Исследование более грубых прикромочных дефектов, называемых «прикромочные трещины» и представляющих собой одиночные трещины с шириной раскрытия до 2 мм и распространяющихся практически по всей длине листа, показали, что микроструктурные признаки, а также характер течения металла в районе дефекта аналогичны описанному выше, однако веерообразность течения металла выражена сильнее, чем в окрестности «волосовин» (рис. 4, 5).

Рис. 4. Грубые трещины при дальнейшем раскрытии волосовин (старое название «прикромочная трещина»), поперечное сечение травленого образца

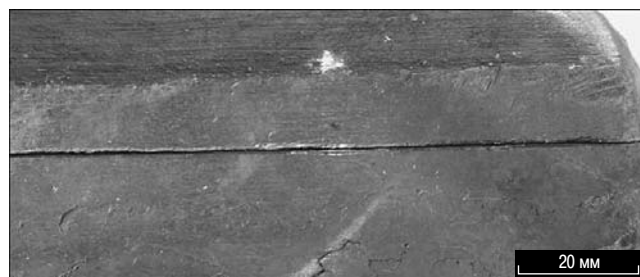
Рис. 5. Внешний вид поверхностного дефекта «закат», идентифицированного как «прикромочная трещина»

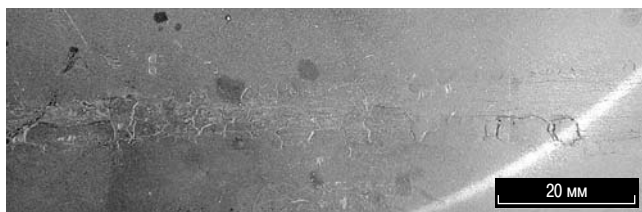
Рис. 6. Внешний вид дефекта «прокатная плена»

Очень часто на поверхности горячекатаного листа условно называемым дефектам «волосовина» и «прикромочная трещина» сопутствует третий тип дефекта — «прокатная плена». Внешний вид этого дефекта представляет собой тонкие отслоения металла языкообразной формы (рис. 6), вытянутые в направлении прокатки и распространяющиеся вдоль кромок листа практически по всей его длине. Отличительным микроструктурным признаком этого дефекта является отклонение течения металла от плоскопараллельного, наиболее резко проявляющееся в тонкой приповерхностной зоне листа (рис. 7).

Дефект представляет собой еще один вариант развития веерообразного течения металла, аналогичного наблюдавшемуся в двух предыдущих дефектах. Однако в данном случае дефект из-за особенностей неравномерного течения металла не раскрывается в виде трещины, а раскатывается в тонком приповерхностном слое в виде плены (см. рис. 7). Здесь линии течения металла выходят на поверхность листа под тупым углом, поэтому, попадая под валки, дефект раскатывается в виде тонких приповерхностных отслоений (см. рис. 6).

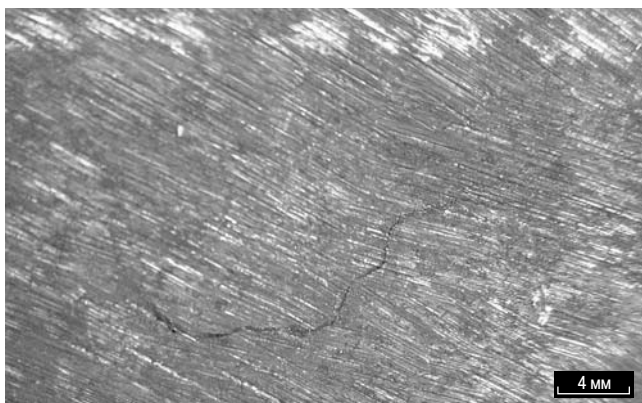
Дефект «закат» из-за глубоких следов зачистки. Внешний вид дефекта представляет собой группу тонких криволинейных трещин, расположенных на поверхности горячекатаного листа. Контур дефекта имеет форму незамкнутой кривой, длина которой в отдельных случаях может достигать 20 мм (рис. 8).

Рис. 8. Внешний вид дефекта «закат» из-за глубоких следов зачистки

Принимая во внимание особенности микроструктуры данного дефекта, можно сделать вывод о том, что образование дефекта произошло в процессе прокатки и может быть связано с закатыванием выступа от следов слишком глубокой зачистки дефектов непрерывнолитой заготовки в поверхность горячекатаного листа. Микроструктура металла, расположенного под закатываемым выступом деформирована и полностью повторяет его форму. Это связано с тем, что температура выступа была ниже температуры основного металла, поэтому при попадании данного участка в очаг деформации верхний, более холодный металл вдавился в основной, более пластичный, деформируя его в соответствии со своими размерами и формой. На рис. 9 показано характерное волокнистое строение металла в районе дефекта, имеющее ряд участков сильно деформированных и искривленных при вдавлении выступа от грубой зачистки.

Для предотвращения возникновения рассмотренного дефекта необходимо соблюдать соотноше-

ние глубины и ширины профилей желобков при вырубке или огневой зачистке поверхности непрерывнолитой заготовки, тщательно контролировать поверхность сляба перед прокаткой и своевременно удалять облой, заусенцы, а также отслоившиеся частицы с его поверхности.

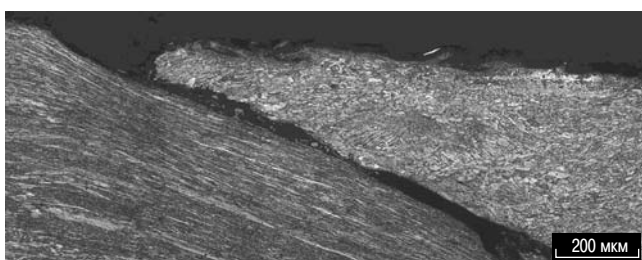
Металлографические исследования поперечного сечения данного дефекта показали, что дефект расположен под острым углом относительно направления прокатки, глубина проникновения дефекта составляет чуть более 1 мм. В зонах, непосредственно прилегающих к дефекту, отсутствуют неметаллические включения эндогенного или экзогенного происхождения, а также сателлитные включения (рис. 9). В области дефекта не наблюдается обезуглероженного слоя и окисленных границ. Все

Рис. 9. Волокнистое строение металла в районе дефекта «закат» из-за глубоких следов зачистки

это указывает на несталеплавленную природу образования дефекта.
