# НЕМЕТАЛЛИЧЕСКИЕ ВКЛЮЧЕНИЯ И ПРИРОДА ДЕФЕКТОВ ХОЛОДНОКАТАНОГО ЛИСТА

## Часть 2. ДЕФЕКТЫ, ОБРАЗОВАВШИЕСЯ НА ЭТАПЕ ПРОКАТНОГО ПРОИЗВОДСТВА

А. А. КАЗАКОВ, П. В. КОВАЛЕВ, Е. И. КАЗАКОВА, С. Д. ЗИНЧЕНКО, П. Б. ГОРЕЛИК \*

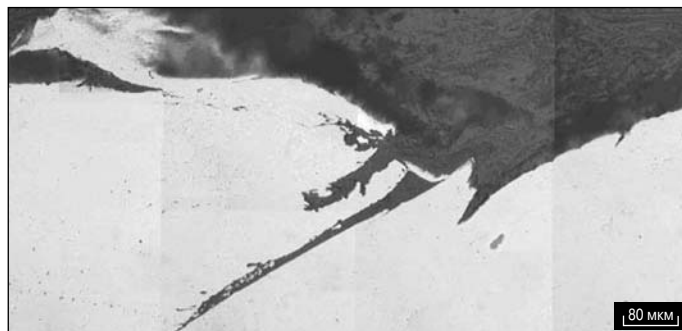
Рис. 3. Панорамное изображение дефекта «белая полоса с надрывом» с глубокими клинообразными надрывами (×500)

Морфология «белой полосы с надрывом» разнообразна. Встречаются как незначительные поверхностные надрывы (рис. 2), так и глубокие клинообразные надрывы поверхности листа, представляющие собой транскристаллитные трещины, расположенные под углом 45 град. относительно направления прокатки (рис. 3). Глубина транскристаллитных трещин может достигать до 200 мкм и более.

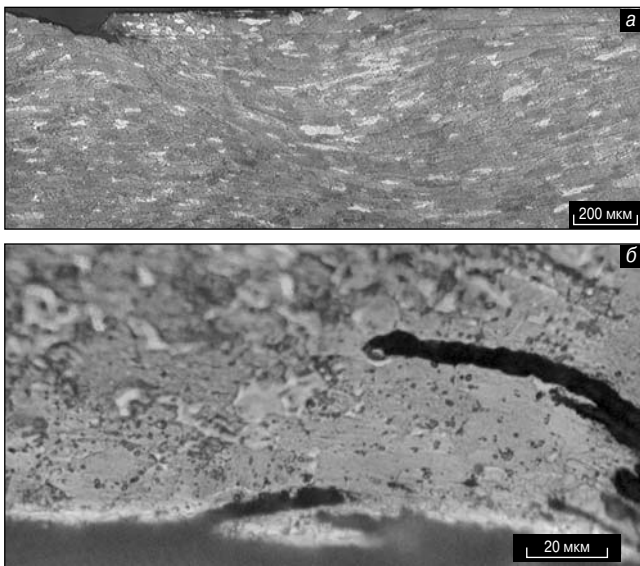
Обращает на себя внимание значительная разнородность стали в зоне повреждения, а также синусоидальный характер течения металла в приповерхностных областях возле дефекта. В тех местах, где синусоида течения металла выходит на поверхность листа, образуются транскристаллитные надрывы под углом 45 град. (рис. 4.). Линия надрыва отделяет зону основного «здорового» металла с крупным рекристаллизованным зерном от труднодеформируемой приповерхностной зоны, где процессы рекристаллизации не завершены. В этой зоне видны только зародыши новых зерен (рис. 4, б). Для более глубокого понимания механизмов образования этого дефекта необходимо проведение дополнительных исследований, однако уже имеющиеся результаты позволяют отклонить гипотезу о неметаллических включениях как о причине образования дефекта. Найденное упорядоченное синусоидальное течение металла в тонком поверхностном слое в окрестности разрушения позволяет совершенно определенно отнести этот дефект к дефектам прокатного производства. Причиной такой неравномерной деформации может быть вибрация стана или его валков.

Рис. 4. Микроструктура дефекта «белая полоса с надрывом», образец после травления (а —  $\times 200$ , б —  $\times 1000$ )

частицами из оборотной воды. Для предотвращения образования дефекта «серая полоса» необходимо тщательно очищать оборотную воду, используемую для сбива окалины и охлаждения рабочих валков при горячей прокатке, от абразивных частиц. Для устранения «белой полосы с надрывом» должна быть устранена вибрация стана или его валков.

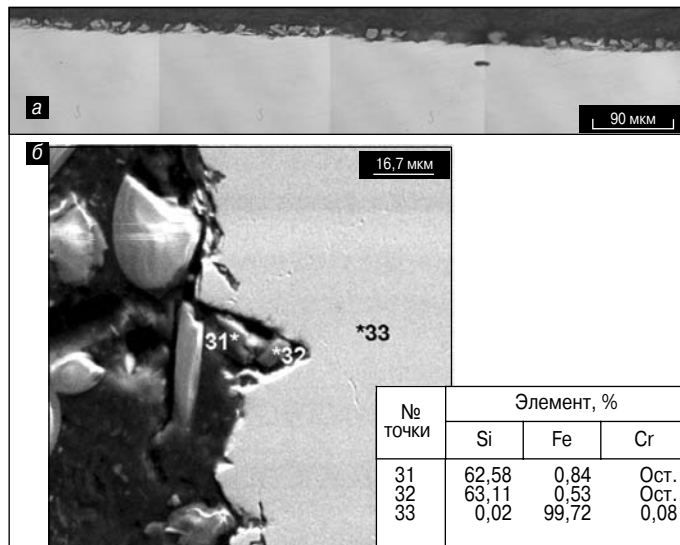
Рис. 7. Дефект «белая полоса без надрыва» с включениями карбида кремния:

а — включения карбида кремния на поверхности дефекта ( $\times 500$ ); б — результаты микрорентгеноспектрального анализа дефектной зоны

Другой пример дефекта с включениями карбида кремния размером до 5 мкм, расположенными как на поверхности металла, так и вдавленными на глубину до 15 мкм, приведен на рис. 7.

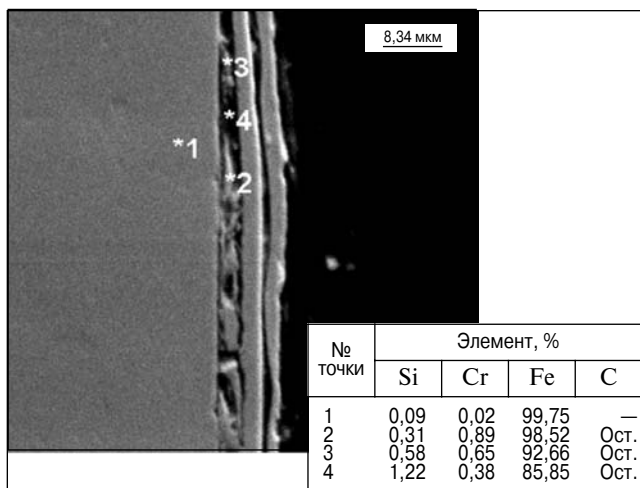
Рис. 8. Результаты микрорентгеноспектрального анализа дефекта «белая полоса без надрыва»

Грубое повреждение поверхности листа валком, где между основным металлом и поверхностным слоем найдены металлические частицы, содержащие до 0,9 % хрома, показано на рис. 8. Повышенные концентрации хрома в металлических частицах свидетельствуют о том, что такая частица была закатана в полость дефекта с деградирующей поверхности вала.

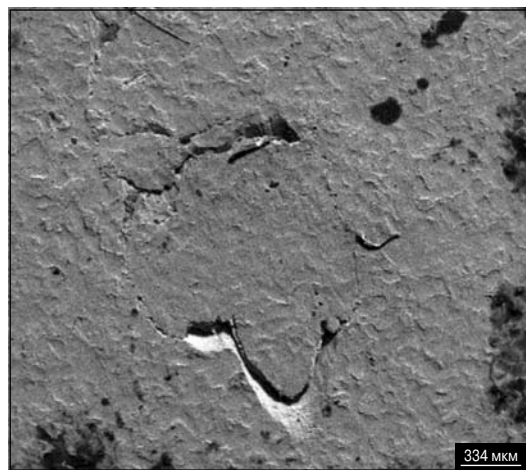
большой глубиной резкости, поэтому на поверхности дефекта хорошо видна сотовая структура, образованная окисленными границами зерен, а также большое число микронадрывов вдоль окисленных границ зерен (рис. 11). Действительно, окисленные границы плохо деформируются, в результате чего при холодной пластической деформации на поверхности листа образуются локальные микронадрывы.

Рис. 11. Фрагмент поверхности дефекта «белая полоса без надрыва», электронный микроскоп (×200)

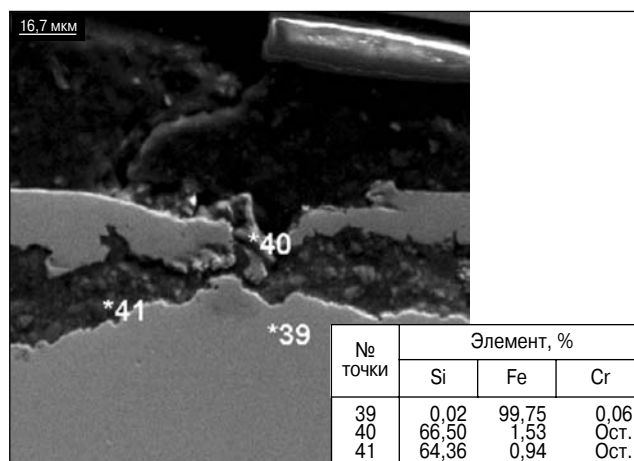
«Серая полоса» — это единственный из всех исследованных дефектов, в котором обнаружены исключительно включения карбида кремния. На основании микрорентгеноспектрального анализа абразивного материала, применявшегося для шлифовки валков горячей прокатки, можно утверждать, что именно карбид кремния из абразива вкатывается в поверхность листа и вызывает образование дефекта «серая полоса» (рис. 14).

Рис. 14. Результаты микрорентгеноспектрального анализа дефекта «серая полоса»
