УДК 621.771.23.019:669.14.256

НЕМЕТАЛЛИЧЕСКИЕ ВКЛЮЧЕНИЯ И ПРИРОДА ДЕФЕКТОВ ХОЛОДНОКАТАНОГО ЛИСТА

Часть 3. ТРУДНОРАСПОЗНАВАЕМЫЕ ДЕФЕКТЫ

*А. А. КАЗАКОВ, П. В. КОВАЛЕВ, Е. И. КАЗАКОВА,
С. Д. ЗИНЧЕНКО, А. Л. МЯСНИКОВ, П. Б. ГОРЕЛИК**

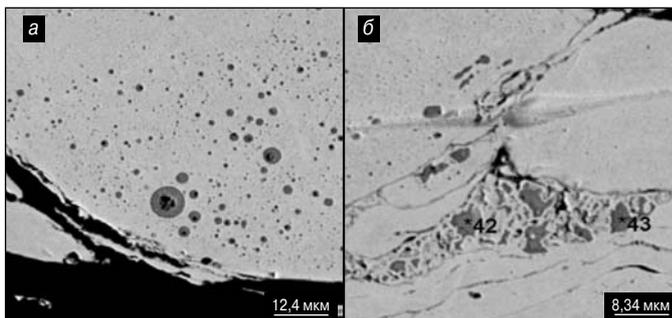
На рис. 2 представлены результаты микрорентгеноспектрального анализа дефекта «выкрошка». Размер сателлитных (четвертичных) включений, выросших в твердом металле на эндогенных включениях — продуктах раскисления в условиях высокотемпературного контакта металла с переокисленным шлаком или окалиной, по мере удаления от поверхности контакта с источником кислорода закономерно уменьшается (см. рис. 2, а). Наряду с диффузионным способом доставки кислорода к сателлитным включениям по телу первичного зерна, кислород доставлялся в глубь дефекта и по поврежденным границам зерен. На рис. 2, б показаны продукты распада вюстита вдоль поврежденных границ зерен. Эти продукты образовались на месте «кислородных коридоров», по которым за счет капиллярных сил вюстит проникнул в глубь дефекта.

№ точки	Элемент, %			
	Al	Fe	Mn	O, C
42	—	79,0	4,6	Ост.
43	0,3	75,5	4,0	Ост.

Рис. 2. Результаты микрорентгеноспектрального анализа дефекта «выкрошка»

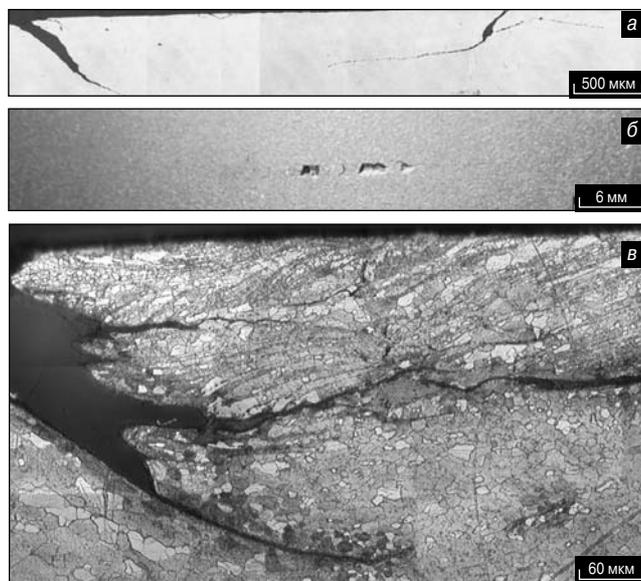
Дефект «светлая полоса с надрывами». Данный дефект представляет собой раскат поперечных надрывов на поверхности металла (рис. 4). Как правило, дефект не отделен от основного металла сплошной границей по всему периметру, а его глубина может достигать 0,07–0,6 мм (см. рис. 4, а). Развитие этого дефекта может привести к образованию раковин и впадин на поверхности листа (см. рис. 4, б). Такие дефекты располагаются одиночно или группами. Микроструктура в районе дефекта отличается значительной неоднородностью: наряду с крупными вытянутыми вдоль линии надрыва зернами основного металла имеются равноосные мелкие зерна в теле самого дефекта (см. рис. 4, в).

Данный тип дефекта возникает при механическом повреждении поверхности горячекатаного подката при его последующей деформации [1, 3, 7–9]. Например, причиной образования дефекта может стать царапина, которая уменьшает абсолютное обжатие полосы на величину, равную ее глубине, тогда как по обе стороны от нее сохраняется обжатие, соответствующее номинальной толщине полосы. В процессе деформации полосы сообразно с общей вытяжкой, происходит надрыв металла под царапиной. Обычно надрывы имеют весьма характерный вид, указывающий на периодичность явления: после очередного надрыва неравномерность вытяжки устраняется, а затем развивается вновь.

Рис. 4. Панорамное изображение (а), внешний вид (б) и микроструктура (в) дефекта «светлая полоса с надрывами»

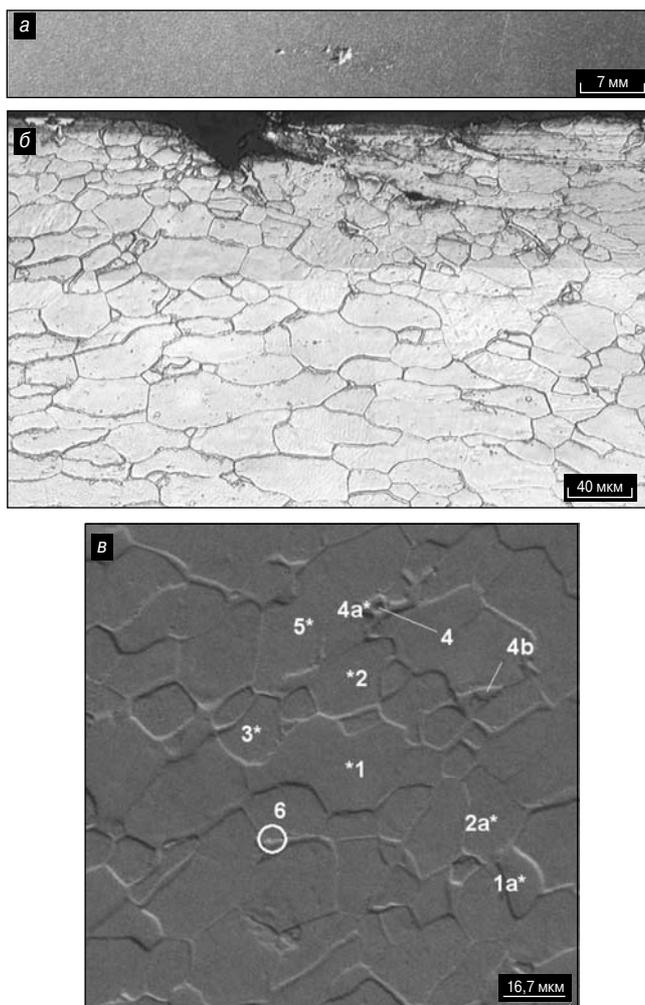
Надрывы по границам зерен, декорированных карбидной сеткой, возникают в результате появления отдельных выделений структурно-свободного цемента и цементитной сетки по границам ферритных зерен. Внешний вид и панорамное изображение микроструктуры такого дефекта показаны на рис. 5. Некоторые карбиды могут образоваться гетерогенно на подложках из мелкодисперсных оксидов системы $FeO-Al_2O_3-SiO_2-MnO$, однако число таких карбидов невелико. Основная масса карбидов образуется по гомогенному механизму вдоль границ зерен. Причем размер таких отдельных выделений структурно-свободного цемента достигает 4–5 баллов ряда А по ГОСТ 5640–68. Результаты микрорентгеноспектрального анализа структуры холоднокатаного листа (см. рис. 5, в) приведены в таблице.

Рис. 5. Внешний вид (а), панорамное изображение (б) надрывов, образовавшихся из-за карбидных выделений по границам зерен, и структура холоднокатаного листа (в)

Образование карбидной сетки по границам ферритных зерен и выделение крупных включений структурно-свободного цемента связано с температурно-деформационными условиями конечных стадий горячей прокатки. При интенсивном охлаждении горячекатаной полосы температура превращения A_{g1} достигает $675^{\circ}C$. При такой температуре происходит эвтектоидное превращение аустенита в перлит. При медленном охлаждении полосы с температуры конца прокатки или смотки в рулон при температуре, близкой к точке A_{g1} , по границам ферритных зерен за счет диффузионного распада перлита образуются крупные включения структурно-свободного цемента. В этом случае при больших степенях обжатия при последующей холодной прокатке будет происходить дробление крупных выделений цемента на мелкие включения с образованием строчечной структуры, вытянутой в направлении прокатки. Однако после холодной прокатки с небольшой степенью деформации цементит сохраняет грубую морфологию и располагается после рекристаллизационного отжига преимущественно по границам зерен феррита [7–11]. Именно такая структура наблюдается в исследованных образцах. Наличие разноразмерной структуры холоднокатаной полосы, а также структуры с цементитом в виде крупных выделений по границам зерен феррита будет вызывать увеличение хрупкости стали и ухудшение пластических свойств, что, в свою очередь, приведет к снижению технологической деформируемости полосы [12–14].

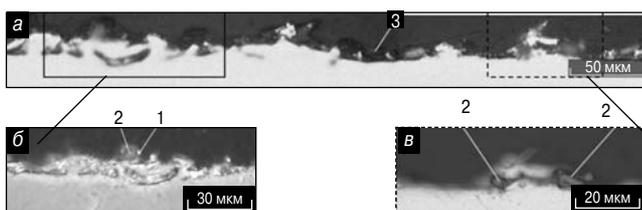
Результаты металлографических исследований показали, что этот дефект имеет сложное многослойное строение, а результаты микрорентгеноспектральных исследований выявили содержание на поверхности дефекта остатков выгоревшей эмульсии, а также включений оксидов железа, карбидов и оксидов кремния. Последние два типа включений имелись не только на поверхности листа, но и в приповерхностных слоях, непосредственно примыкающих к дефекту (рис. 7).

Включение карбида кремния в оболочке SiO₂ (поляризованный свет)

№ точки	Элементы, %		
	Si	O	C
1	35,00	Ост.	–
2	60,34	–	Ост.
3	–	–	100

Рис. 7. Панорамное изображение (а) и результаты микрорентгеноспектрального анализа дефекта «черные штрихи» (× 500) (б)

При исследовании образцов в поляризованном свете в углублениях и на поверхности были обнаружены включения карбида кремния в оболочке SiO₂ (см. рис. 7, б). В несплошностях рельефа видны темные участки, обогащенные углеродом, которые представляют собой остатки плохо удаленной выгоревшей эмульсии, используемой в процессе холодной прокатки (см. рис. 7, а).

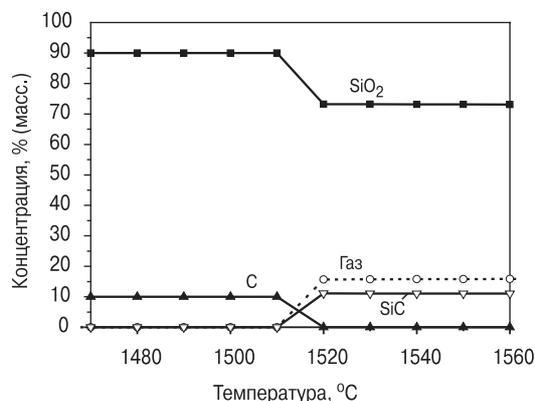
Рис. 8. Результаты термодинамического расчета равновесия в системе C—SiO₂

Термодинамическое моделирование процессов взаимодействия в этой системе было проведено с использованием оригинального программного обеспечения ChemX и баз термодинамических данных SGTE [15]. Изучали влияние температуры выдержки на равновесие в системе, состоящей из 10 % C и 90 % SiO₂. Результаты моделирования показали, что, начиная с 1510 °C и выше, кварц взаимодействует с углеродом с образованием карбида кремния (рис. 8).

Принимая во внимание температуру разливки стали, равную 1550–1580 °С, можно заключить, что шлак может иметь температуру, при которой идет взаимодействие кремнезема с углеродом. Таким образом, в реальных условиях разливки взаимодействие углерода шлакообразующей смеси с кварцем погружного стакана является достаточно вероятным. Более того, далее карбид кремния, обладая высокой адгезией к жидкой стали может переходить из шлака на границу с металлом. Химически неустойчивый в стали карбид кремния вновь будет взаимодействовать с кислородом, растворенным в стали, с образованием оксида кремния и монооксида углерода. Неметаллическое включение, обнаруженное на поверхности дефекта (см. рис. 7, б) имело сердцевину из SiC, окруженную оболочкой из SiO₂. Эрозия кварцевого стакана была настолько значительной, что ее увидели невооруженным глазом по утонению стенок трубы после разливки плавки. В связи с этим вместо кварцевых следует использовать корундо-графитовые стаканы, что позволит минимизировать взаимодействие поверхности стакана со стальным расплавом.
