# СТАЛЬ

## Неметаллические включения и природа некоторых дефектов холоднокатаного листа

А. А. Казаков, П. В. Ковалев, Е. И. Казакова,  
С. Д. Зинченко, П. Б. Горелик  
Санкт-Петербургский государственный  
политехнический университет,  
ОАО "Северсталь"

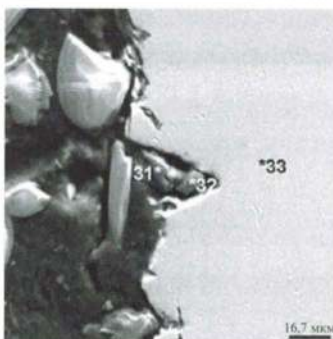
Рис. 3. Дефект "белая полоса без надрыва" с включениями карбида кремния: а — включения карбида кремния на поверхности дефекта (x500); б — результаты микрорентгеноспектрального анализа дефектной зоны

Пример поверхности дефекта с включениями карбида кремния размером до 5 мкм, как расположенными на поверхности металла, так и вдавленными на глубину до 15 мкм, приведен на рис. 3, а пример грубого повреждения поверхности, в котором между основным металлом и поверхностным слоем найдены металлические частицы, содержащие до 0,9 % хрома, — на рис. 4. Повышенные концентрации хрома могут служить признаком инородного металла, частица которого была закатана в полость дефекта, в частности с деградирующей поверхности валков.

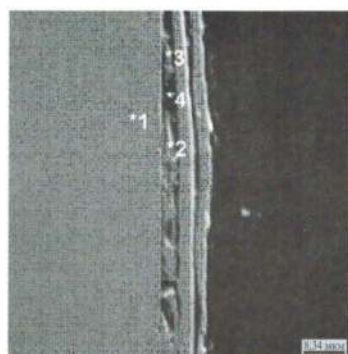
Рис. 4. Результаты микрорентгеноспектрального анализа дефекта "белая полоса без надрыва"

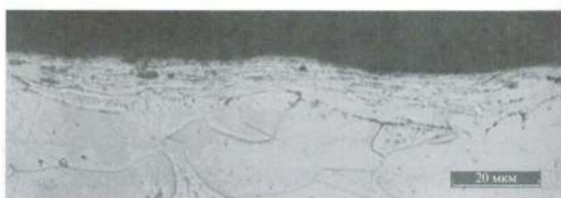
Рис. 6. Микроструктура дефекта "белая полоса без надрыва"; образец после травления; панорама создана вертикальной склейкой расфокусированных изображений (x1000)

ка образца с окисленными границами зерен оказалась в фокусе (рис. 6).

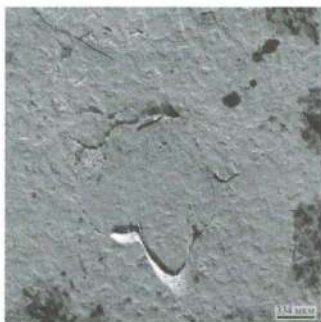
Исследования на электронном микроскопе отличаются большей глубиной резкости, чем на оптическом микроскопе, поэтому на поверхности дефекта прекрасно видны сотовая структура, образованная окисленными границами зерен, а также большое количество микронадрывов вдоль окисленных границ зерен (рис. 7). Действительно, окисленные границы плохо деформируются, и при холодной прокатке на поверхности листа образуются локальные микронадрывы.

Образование оксидов вдоль границ зерен по механизму внутреннего окисления могло быть спровоцировано при горячей прокатке механическими повреждениями поверхности листа. Такие микроповреждения могли быть нанесены как собственно поверхностью поврежденных валков, так и выкрошившимися с их поверхности металлическими частицами. Частицы карбида кремния из шлама в оборотной воде, подаваемой под высоким давлением на поверхность металла для удаления окалины, также могли нанести механические повреждения поверхности листа. Как было показано, частицы карбида кремния и металлические

Рис. 7. Фрагмент поверхности дефекта “белая полоса без надрыва”; электронный микроскоп (×200)

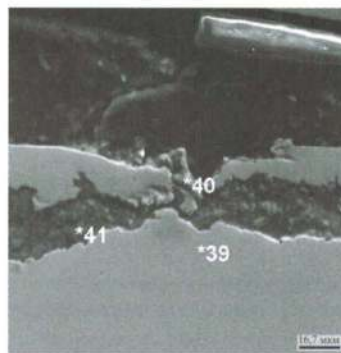
Рис. 10. Результаты микрорентгеноспектрального анализа дефекта “серая полоса”

“Серая полоса” — единственный из всех исследованных дефектов, в котором обнаружены исключительно включения карбида кремния. На основании микрорентгеноспектрального анализа абразивного материала, применявшегося для шлифовки валков горячей прокатки, можно утверждать, что именно карбид кремния из абразива вкатывается в поверхность листа и вызывает образование дефекта “серая полоса” (рис. 10).

В небольшом количестве частицы карбида кремния могут попадать на поверхность листа при горячей прокатке с поверхности рабочих валков. Установлено, что эти частицы имеются в поверхностном слое валка непосредственно после его шлифовки и отсутствуют после его кампании перед следующей шлифовкой. Известно также, что при нештатной работе очистных сооружений сгустки шлама могут попадать в систему водоснабжения [7, 11, 12]. Поэтому основным источником карбида кремния в рассматриваемых дефектах следует признать шлам, поступающий из оборотной воды, которая используется для удаления окалины с поверхности листа и для охлаждения валков. Идентичность состава включений из шлама (63,52 % Si; остальное — углерод) и частиц, обнаруженных в дефекте (64,36 % Si; остальное — углерод), была подтверждена микрорентгеноспектральными исследованиями. Эти частицы на этапе горячей прокатки попадают на поверхность листа и закатываются на различную глубину без значительных повреждений. При холодной прокатке металл, не имеющий прочной адгезионной связи с инородными частицами абразива, обтекает их, раскрывая дефект в виде обширных полостей, заполненных не только этими частицами, но и микростружкой, не отличающейся по составу от основного металла и нарезанной острыми кромками карбида кремния при образовании полостей в ходе деформации (см. рис. 9 и 10).

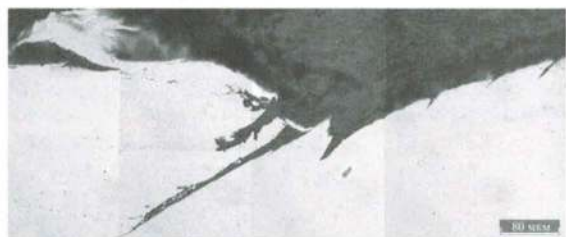
Рис. 13. Панорамное изображение дефекта "белая полоса с надрывом" с глубокими клинообразными надрывами ( $\times 500$ )

Морфология "белой полосы с надрывом" весьма разнообразна. Встречаются как незначительные поверхностные (рис. 12), так и глубокие клинообразные надрывы поверхности листа, представляющие собой транскристаллитные трещины и расположенные под углом  $45^\circ$  относительно направления прокатки (рис. 13). Глубина транскристаллитных трещин может достигать 200 мкм и более.

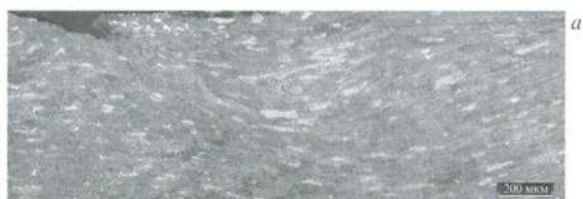
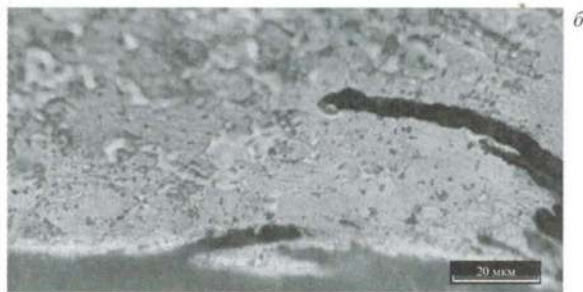
Рис. 14. Микроструктура дефекта "белая полоса с надрывом"; образец после травления (а —  $\times 200$ ; б —  $\times 1000$ )

Обращают на себя внимание значительная разнотекстурность металла в зоне повреждения и синусоидальный характер его течения в приповерхностных областях с образованием транскристаллитных надрывов под углом  $45^\circ$  в тех местах, где синусоида течения металла выходит на поверхность листа (рис. 14). Линия надрыва отделяет зону основного здорового металла с крупным рекристаллизованным зерном от труднодеформируемой приповерхностной зоны, где процессы рекристаллизации не завершены. В этой зоне видны лишь зародыши новых зерен (рис. 14, б). Для детализации природы дефекта необходимы дополнительные исследования, но столь упорядоченное синусоидальное течение металла в тонком поверхностном слое позволяет совершенно определенно отнести его к дефектам прокатного производства. Причиной такой неравномерной деформации может быть вибрация стана горячей прокатки или его валков, а также рассогласование скорости валков при холодной прокатке.
