## ПРИРОДА ДЕФЕКТОВ ГОРЯЧЕКАТАНОГО ЛИСТА ИЗ ТРУБНЫХ МАРОК СТАЛИ

### Часть 2. ДЕФЕКТЫ, ОБРАЗОВАВШИЕСЯ НА ЭТАПЕ ПРОКАТНОГО ПРОИЗВОДСТВА\*

А. А. КАЗАКОВ, П. В. КОВАЛЕВ, С. Д. АНДРЕЕВА, А. А. НЕМТИНОВ,  
С. Д. ЗИНЧЕНКО, А. А. ДРОБИНИН\*\*

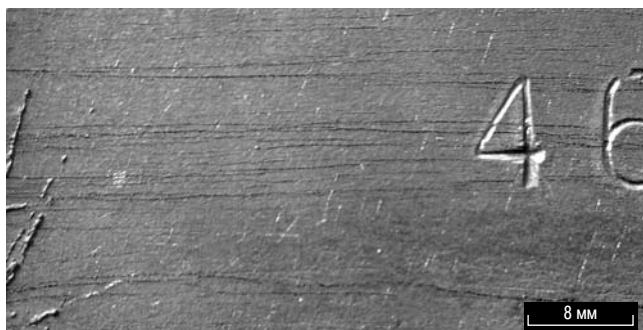
Причины образования таких поверхностных дефектов горячекатаного листа, как «волосовина», «прикромочная трещина» и «плена», зачастую связывают с неметаллическими включениями сталеплавильного происхождения [2–4]. Проведенные исследования показали, что все они являются разновидностью дефекта прокатного происхождения «закат» и образуются вследствие неравномерного течения металла в приповерхностных зонах кромки листа. Именно по причине единой природы образования все три дефекта часто проявляются одновременно и распространяются вдоль кромки листа на несколько метров. Дефект, условно называемый на производстве «волосовина», представляет собой вытянутое в направлении прокатки поверхностное нарушение сплошности листа в виде неглубоких нитевидных трещин протяженностью до нескольких метров. Данному дефекту присуще групповое расположение вблизи продольных кромок листа: трещины располагаются параллельно друг другу на верхней поверхности листа (рис. 1).

Рис. 1. Внешний вид дефекта «закат» (старое название «волосовина»)

Таким образом, несмотря на совершенно разный внешний вид, природа всех этих трех дефектов одина и связана с неравномерным характером течения металла на кромках листа. Исходя из природы исследованных дефектов, в качестве мер для предотвращения их образования необходимо осуществлять следующие мероприятия: не допускать неравномерное охлаждение поверхности листа, особенно на его кромках, при подстуживании; производить прокатку слябов на разогретых валках; сокращать потери тепла излучением при подстуживании вдоль кромки листа за счет установки тепловых отражающих экранов вдоль рольгангов или утеплением кромок жароупорным войлоком [4–6].

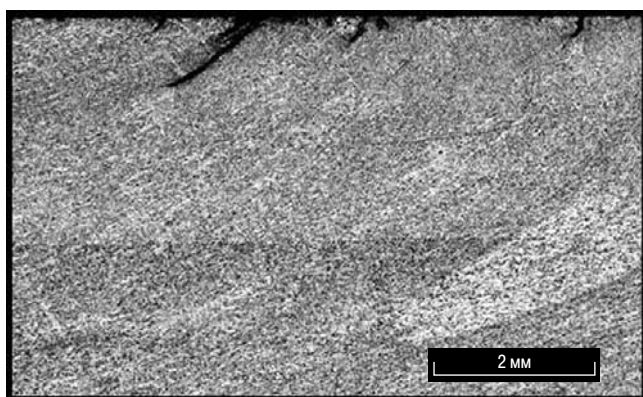
Рис. 2. Микроструктура горячекатаного листа в районе дефекта «закат»

деформации выстраиваются в направлении прокатки, нарушая тем самым сплошность металла [2, 3, 5]. Однако результаты настоящих исследований показали, что в зонах, непосредственно прилегающих к дефекту, отсутствуют какие-либо неметаллические включения эндо- или экзогенного происхождения, кроме того, нет ни обезуглероженного слоя, обычно сопутствующего горячим трещинам, ни сателлитных

включений, образованных по механизму внутреннего окисления при длительном высокотемпературном контакте окалины с поверхностью металла в трещине (рис. 2). В связи с этим отсутствие указанных микроструктурных признаков позволяет сделать заключение, что корни этого дефекта не связаны со сталеплавильным производством.

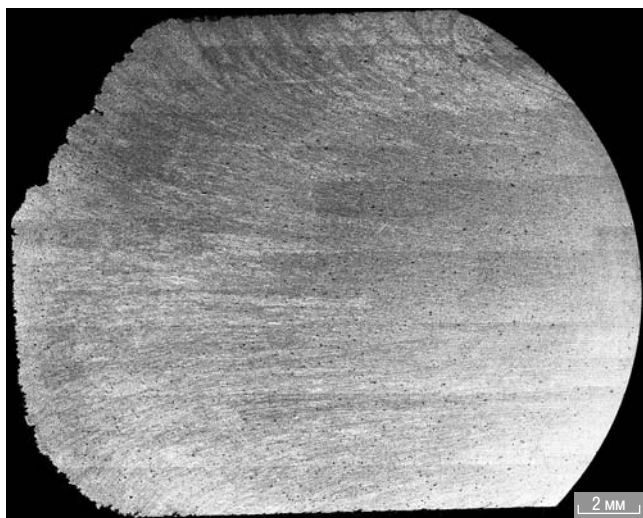
Рис. 3. Панорама линий течения металла на кромке листа вблизи дефекта «закат» («волосовина»), поперечное сечение травленого образца

Панорамные изображения, состоящие из прецизионно склеенных нескольких сотен обычных полей зрения при увеличении  $\times 50$ , позволили обнаружить ярко выраженные линии течения металла, распространяющиеся по всей толщине горячекатаного листа, особенно в окрестности его дефектных кромок (рис. 3). Причем если в центральной зоне металл при деформации течет исключительно вдоль линии прокатки, то в приповерхностных зонах вблизи кромок наблюдается отклонение течения металла к верхней и нижней поверхностям листа. Это отклонение, как правило, наиболее заметно в верхней части листа, где течение металла имеет веерообразный характер: в центральной и нижней частях листа наблюдается лишь небольшое отклонение от горизонтального направления течения.

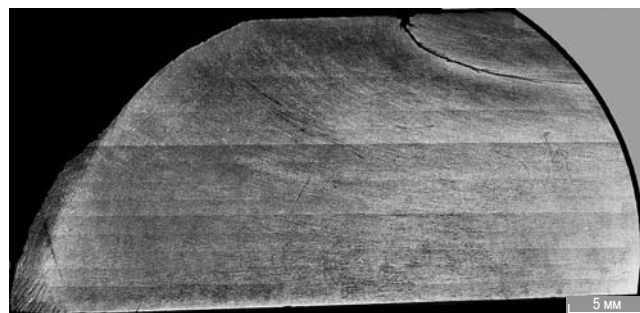
Исследование более грубых прикромочных дефектов, называемых «прикромочные трещины» и представляющих собой одиночные трещины с шириной раскрытия до 2 мм и распространяющихся практически по всей длине листа, показали, что микроструктурные признаки, а также характер течения металла в районе дефекта аналогичны описанному выше, однако веерообразность течения металла выражена сильнее, чем в окрестности «волосовин» (рис. 4, 5).

Рис. 4. Грубые трещины при дальнейшем раскрытии волосовин (старое название «прикромочная трещина»), поперечное сечение травленого образца

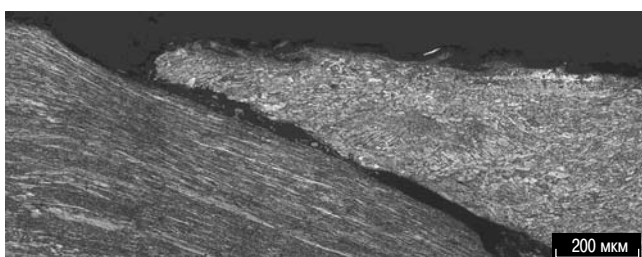
Металлографические исследования поперечного сечения данного дефекта показали, что дефект расположен под острым углом относительно направления прокатки, глубина проникновения дефекта составляет чуть более 1 мм. В зонах, непосредственно прилегающих к дефекту, отсутствуют неметаллические включения эндогенного или экзогенного происхождения, а также сателлитные включения (рис. 9). В области дефекта не наблюдается обезуглероженного слоя и окисленных границ. Все

Рис. 9. Волокнистое строение металла в районе дефекта «закат» из-за глубоких следов зачистки

Принимая во внимание особенности микроструктуры данного дефекта, можно сделать вывод о том, что образование дефекта произошло в процессе прокатки и может быть связано с закатыванием выступа от следов слишком глубокой зачистки дефектов непрерывнолитой заготовки в поверхность горячекатаного листа. Микроструктура металла, расположенного под закатываемым выступом деформирована и полностью повторяет его форму. Это связано с тем, что температура выступа была ниже температуры основного металла, поэтому при попадании данного участка в очаг деформации верхний, более холодный металл вдавился в основной, более пластичный, деформируя его в соответствии со своими размерами и формой. На рис. 9 показано характерное волокнистое строение металла в районе дефекта, имеющее ряд участков сильно деформированных и искривленных при вдавлении выступа от грубой зачистки.

Для предотвращения возникновения рассмотренного дефекта необходимо соблюдать соотноше-

ние глубины и ширины профилей желобков при вырубке или огневой зачистке поверхности непрерывнолитой заготовки, тщательно контролировать поверхность сляба перед прокаткой и своевременно удалять облой, заусенцы, а также отслоившиеся частицы с его поверхности.
