## ПРИРОДА ДЕФЕКТОВ ГОРЯЧЕКАТАНОГО ЛИСТА ИЗ ТРУБНЫХ МАРОК СТАЛИ

### Часть 1. ДЕФЕКТЫ, ИМЕЮЩИЕ СТАЛЕПЛАВИЛЬНУЮ ПРИРОДУ

А. А. КАЗАКОВ, П. В. КОВАЛЕВ, С. Д. ЗИНЧЕНКО, А. В. НЕМТИНОВ,  
А. Б. ЛЯТИН, А. А. ДРОБИНИН\*

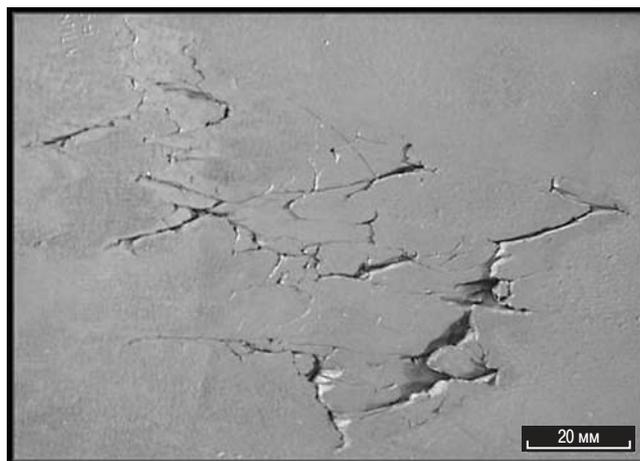
Рис. 1. Внешний вид дефекта «раскатанная трещина»

**Дефект «раскатанная трещина».** До проведения работы данный дефект по внешним признакам был идентифицирован как «рванина» и отнесен к дефектам прокатного происхождения, однако детальные комплексные исследования, проведенные в данной работе, позволили доказать его сталеплавленную природу образования. Внешний вид дефекта представляет собой несплошность на поверхности листа в виде Y-образных надрывов, ориентированных вдоль направления прокатки (рис. 1). Дефект располагается, как правило, на расстоянии 20–40 мм от продольных кромок и может достигать 100 мм в длину и 80 мм в ширину.

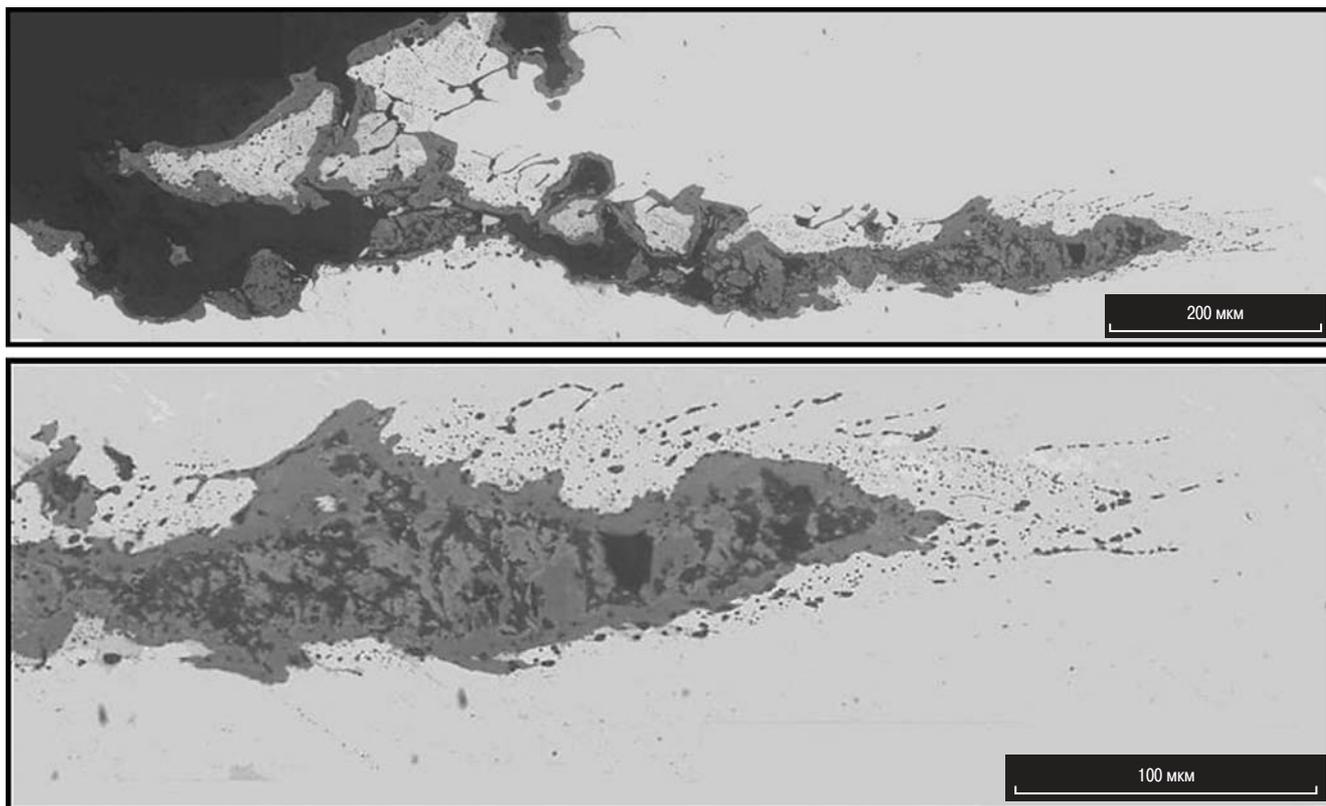
Рис. 2. Окалина в полости горячей трещины и спутанные включения вдоль окалины

Металлографические исследования поперечного сечения образцов горячекатаного листа, пораженных данным дефектом, показали, что трещины ориентированы под острым углом к поверхности вдоль направления прокатки, внутренняя полость трещины заполнена достаточно толстым слоем окалины (до 100 мкм), а вдоль нее расположена обезуглероженная зона и спутанные включения, образовавшиеся в результате высокотемпературного контакта металла с окалиной. При этом веерообразный характер распределения спутанных включений практически полностью повторяет неравномерный характер течения металла при пластической деформации с учетом формы горячей трещины, заполненной окалиной (рис. 2).

Кроме того, на поверхности шлифа обнаружено огромное число дисперсных неметаллических включений, достаточно равномерно распределенных по сечению листа. Как показали результаты микрорентгеноспектрального анализа, включения представляют собой сульфиды системы (FeS–MnS) и биалюминаты кальция ( $\text{CaO} \cdot 2\text{Al}_2\text{O}_3$ ). Термодинамический расчет поверхностей растворимости компонентов в металле позволил установить, что указанные включения имеют эндогенную природу происхождения. Алюминаты кальция образовались в результате раскисления стали алюминием на выпуске из кислородного конвертера и окончательного раскисления на установке доводки металла перед разливкой силико-кальцием.

Таким образом, наличие в зоне дефекта таких микроструктурных признаков, как окалина, спутанные включения и обезуглероженный слой, однозначно указывают на его сталеплавильную природу образования, которая связана с раскатом горячих трещин, образовавшихся на поверхности непрерывнолитой заготовки в кристаллизаторе под действием термических напряжений, обусловленных перепадом температур по толщине и периметру оболочки слитка, а также напряжений, вызванных затрудненной усадкой из-за повышенных сил трения между поверхностью оболочки сляба и стенкой кристаллизатора. Кроме того, образование дефекта может быть связано с раскатом сетчатых или поперечных трещин, образовавшихся в зоне вторичного охлаждения вследствие повышенного расхода воды, а также значительных усилий вытягивания и разгибания слитка. В дальнейшем в методических печах в процессе продолжительного нагрева слябов под прокатку будет происходить высокотемпературное окисление поверхностных трещин с образованием окалины и спутанных включений. Для предотвращения образования дефекта «раскатанная трещина» необходимо не допускать нарушений температурно-скоростных параметров разливки, следить за качеством поверхности кристаллизатора, а также контролировать качество используемых шлакообразующих смесей. В том случае, если трещина на поверхности сляба все-таки образовалась, следует осуществлять глубокую зачистку поверхности перед посадом металла в мето-

дическую печь для предотвращения дальнейшего развития дефекта.

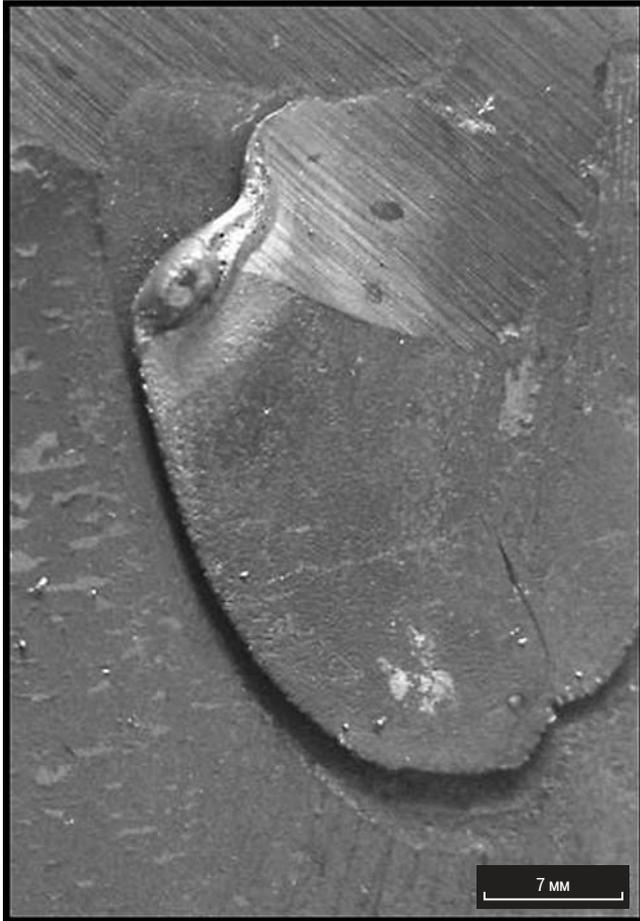
Рис. 3. Внешний вид дефекта «пленна»

Известно, что такой распространенный дефект, как «пленна», может иметь как сталеплавильное, так и прокатное происхождение [2, 4, 9]. Можно рассмотреть дефект поверхности горячекатаного листа, который представляет собой грубые одиночные отслоения толщиной до 2 мм, частично соединенные с основным металлом листа и вытянутые в направлении прокатки (рис. 3). Металлографические и микрорентгеноспектральные исследования данного дефекта показали, что он имеет сталеплавильную природу образования, связанную со скоплениями неметаллических включений. Неметаллические включения, декорирующие исследуемый дефект, в процессе пластической деформации выстраиваются в строчки и, располагаясь в приповерхностных зонах листа, приводят к отслоению поверхностного слоя металла. На рис. 4 представлен фрагмент панорамного изображения дефекта «пленна» с многослойным распределением неметаллических включений, расположенных вдоль дефекта.

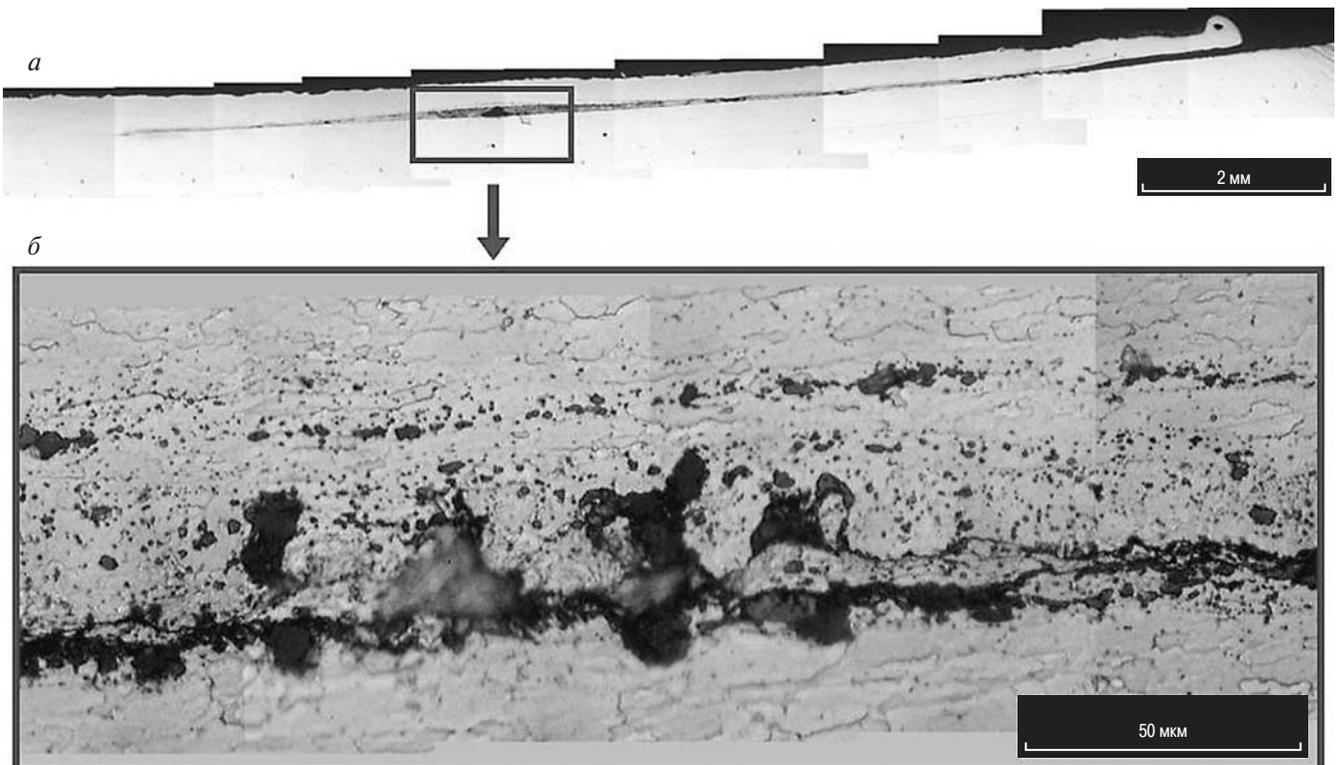
Рис. 4. Панорамное изображение дефекта «пленна» на нетравленном шлифе (а) и строчки неметаллических включений в районе дефекта (б)

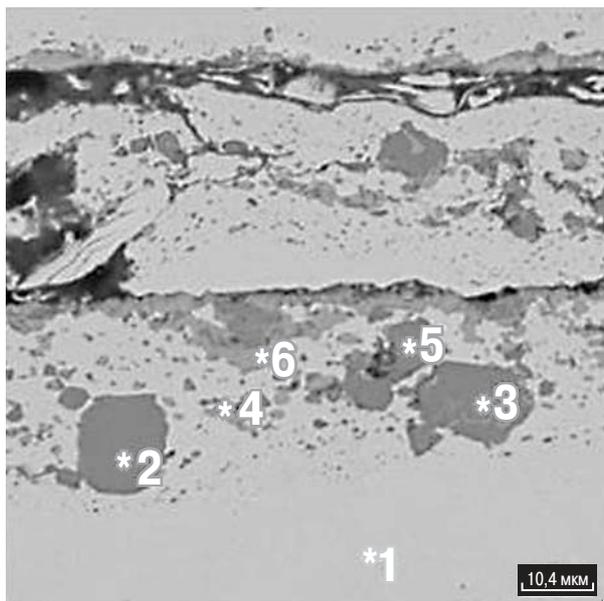
Микрорентгеноспектральный анализ неметаллических включений, ответственных за образование дефектов, позволил идентифицировать включения двух типов: фаялит ( $2\text{FeO}\cdot\text{SiO}_2$ ) и сателлитные включения на основе FeO (рис. 5). Включения фаялита имеют округлую форму и достигают в диаметре 15–20 мкм.

Природа образования включений фаялита — экзогенная, эти включения попали в сталь в результате

№	Fe	Mn	Si	Al	O, C
1	97,36	1,63	0,39	—	—
2	51,89	2,34	16,58	—	Ост.
3	51,66	2,41	16,66	—	Ост.
4	66,80	3,66	1,07	—	Ост.
5	50,49	2,53	15,86	—	Ост.
6	70,61	1,54	0,25	0,29	Ост.

Рис. 5. Включения фаялита (точки 2, 3 и 5) и спутанные включения (точки 4 и 6) в районе дефекта «плена»

взаимодействия металла с кремнийсодержащими шлакообразующими смесями типа BIOSIL (до 95 % SiO<sub>2</sub>), которые используются в промежуточном ковше для защиты поверхности металла от вторичного окисления. Шлак был затянут из-за низкого уровня

металла в промежуточном ковше или захвачен струей металла при нестабильной разливке. Признаком, указывающим на экзогенную природу образования включений, является содержание в их составе более 50 % FeO. Действительно, термодинамические расчеты показали, что при раскислении стали кремнием ([Si]=0,25±0,35 %), концентрация FeO в составе продуктов раскисления не превышает 10–12 %.

Присутствующие в зоне дефекта спутанные включения образовались в результате высокотемпературного контакта фаялита с основным металлом. Именно включения фаялита были источником кислорода, который по механизму внутреннего окисления вступил в реакцию с остаточными концентрациями раскислителей, а затем и железом с образованием спутанных включений. Как видно на фрагменте панорамы, спутанные включения располагаются вокруг крупных включений фаялита и также являются ответственными за образование дефекта «плена». Таким образом, для предотвращения образования данного дефекта необходимо исключить возможность загрязнения непрерывнолитого металла включениями системы FeO–SiO<sub>2</sub>. Для этого следует поддерживать высокий уровень металла в промежуточном ковше, контролировать гранулометрический состав и влажность используемых шлакообразующих смесей, следить за состоянием огнеупоров, защищать металл при разливке от вторичного окисления, а также соблюдать технологию раскисления и внепечной обработки стали.

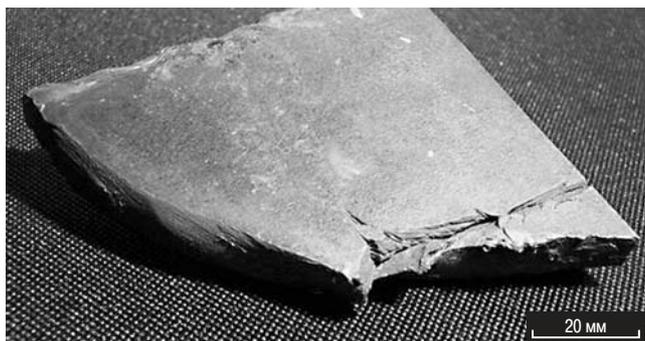
Рис. 6. Внешний вид дефекта «слиточная рванина»

**Дефект «слиточная рванина».** Этот дефект имеет вид раскрытого разрыва, расположенного вдоль или под углом к направлению прокатки (рис. 6)

Исходя из установленной природы дефекта, для предотвращения его возникновения можно рекомендовать контроль поверхности огневого реза на наличие повреждений перед пластической обработкой и равномерный нагрев сляба под прокатку.

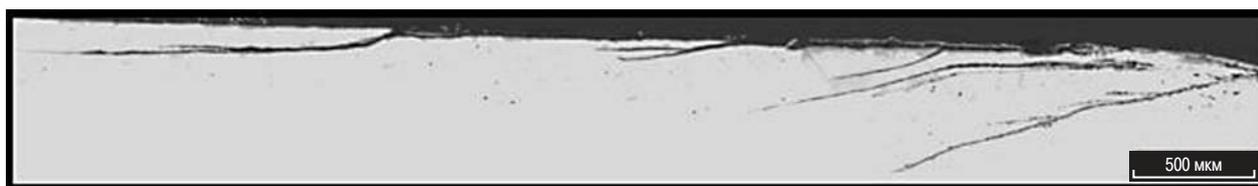
При исследовании поперечного сечения листа было обнаружено, что дефект распространяется на глубину более 5 мм и состоит из множества грубых расслоений и надрывов металла, заполненных окалиной (рис. 7). Окалина в виде тонких прерывистых полос и цепочек распространяется на всю глубину дефекта. В зонах, непосредственно прилегающих к дефекту, отсутствуют неметаллические включения эндогенного или экзогенного происхождения, а также спутанные включения, образованные по механизму внутреннего окисления. Здесь нет также обезуглероженного слоя. Исходя из указанных металлографических признаков можно сделать вывод, что причины образования данного дефекта не связаны ни с расслоением по неметаллическим включениям, ни с раскатом трещин, имеющих на поверхности непрерывнолитого металла.

Рис. 7. Панорамное изображение дефекта «слиточная рванина» на поперечном нетравленном шлифе

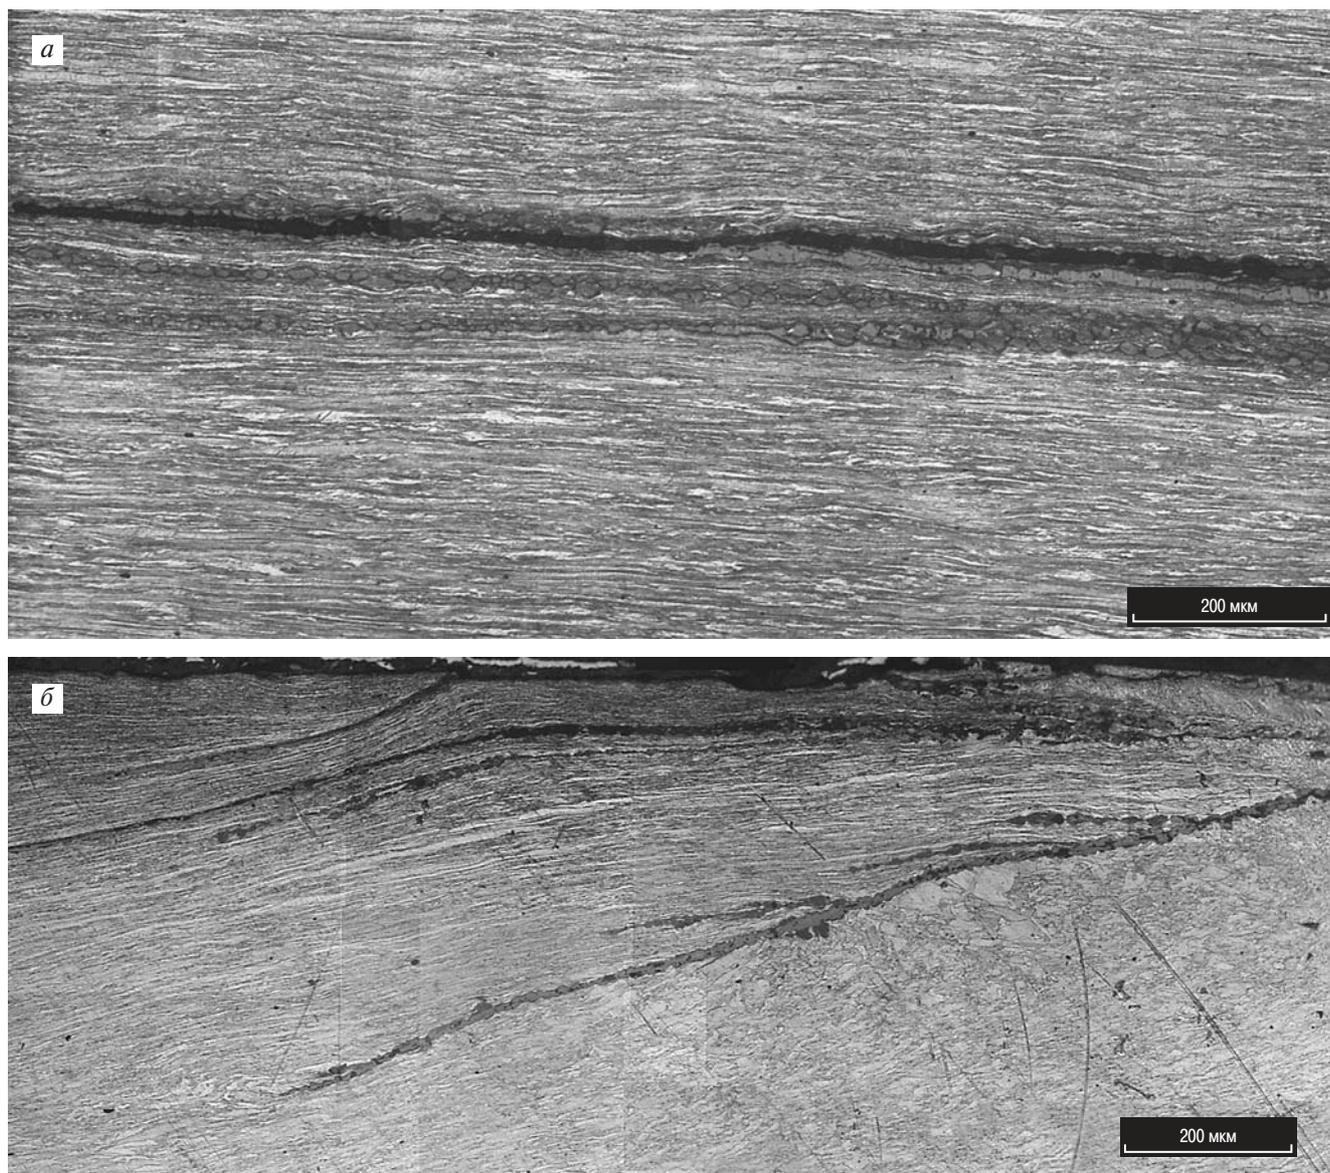
Рис. 8. Равномерный плоскопараллельный характер течения металла вдоль трещины (продольный шлиф) (а) и неравномерный характер течения металла поперек трещины (поперечный шлиф) (б)

Структура металла в окрестности дефекта на продольном шлифе имеет крайне деформированный характер, одинаковый по обе стороны от трещины (рис. 8, а), тогда как на поперечном шлифе трещина делит металл на две зоны с различной степенью деформации: приповерхностная зона деформируется значительно сильнее, чем зона основного металла под трещиной (рис. 8, б). Исходя из этих микроструктурных признаков, предложен механизм возникновения «слиточной рванины» из-за напряжений или микротрещин, образовавшихся на поверхности торцов слябов при огневой резке. В процессе пластической деформации наличие таких концентраторов напряжений приводит к развитию трещин как при продольной, так и при поперечной прокатке. Кроме того, причиной дефекта могут быть термические трещины, образовавшиеся по повреждениям на торце сляба при нарушениях режимов нагрева сляба под

прокатку. Образование дефекта начинается при высоких температурах (более 900 °С) в области интенсивного окалинообразования, что приводит к заполнению внутренней полости дефекта окалиной.

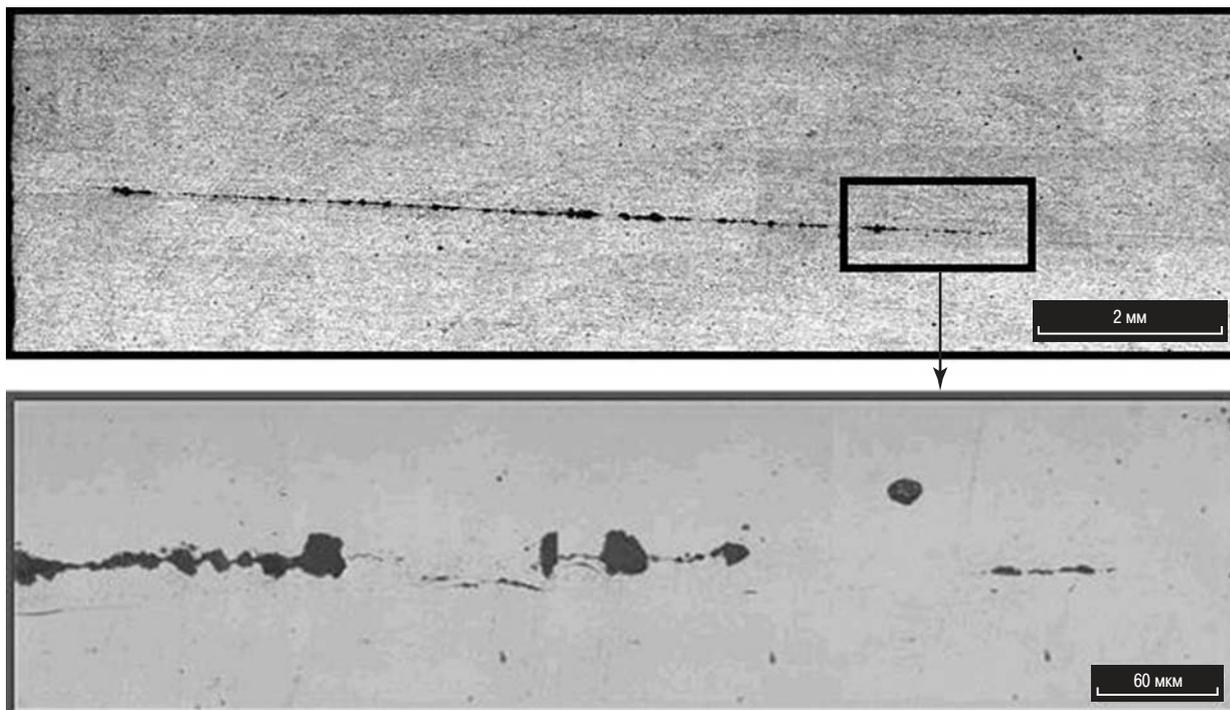
Рис. 9. Скопления неметаллических включений, вызывающие внутренние расслоения

5–8 мм, природа его образования связана с неметаллическими включениями. Дефект представляет собой несплошность с шириной раскрытия 0,007–0,050 мм и протяженностью более 10 мм. В районе дефекта обнаружены скопления неметаллических включений, выстроившихся в строчки в направлении пластической деформации и послужившие причиной образования несплошности (рис. 9).

Для предотвращения эмульгирования шлакообразующих смесей (ШОС) в сталь необходимо контролировать их качество, в том числе содержание влаги и срок хранения. Также следует выполнять чистку стенок кристаллизатора при замене погружных стаканов, контролировать правильность работы системы автоматического регулирования уровня металла в кристаллизаторе, а также проводить глубокое рафинирование стали от эндогенных включений — продуктов раскисления в процессе внепечной обработки.

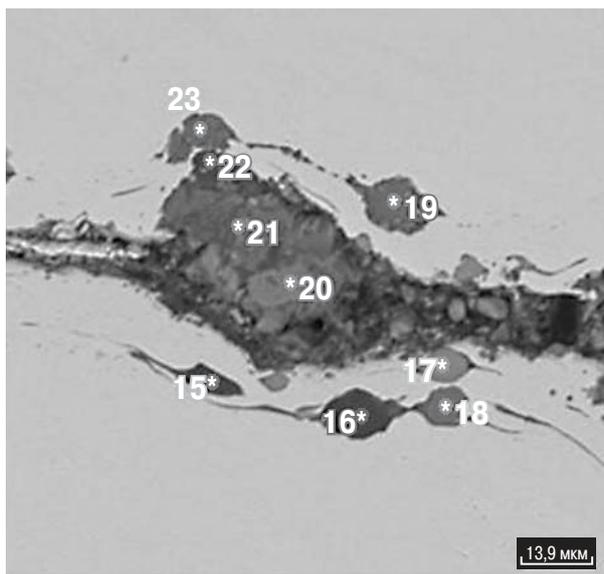
№ точки	Fe	Mn	Si	Al	Ca	K	Na	O, C
15	3,86	0,18	—	47,05	—	—	—	Ост.
16	3,35	—	—	46,21	—	—	—	Ост.
17	6,19	51,02	16,02	—	—	—	—	Ост.
18	4,31	29,64	—	33,42	—	—	—	Ост.
19	2,81	19,35	16,90	5,41	15,93	1,02	5,63	Ост.
20	5,85	24,34	15,93	—	22,16	0,23	—	Ост.
21	1,62	3,40	17,06	6,20	28,91	1,56	7,59	Ост.
22	7,32	0,84	18,59	5,18	3,71	3,60	7,72	Ост.
23	3,69	16,30	16,49	5,48	17,29	1,33	6,08	Ост.

Рис. 10. Неметаллические включения, образовавшиеся в результате взаимодействия продуктов раскисления и шлакообразующей смеси

Учитывая состав этих неметаллических включений (рис. 10), можно заключить, что они представляют собой продукты взаимодействия эндогенных включений — продуктов раскисления стали с экзогенными частицами шлакообразующей смеси, в состав которой входит калий и натрий.

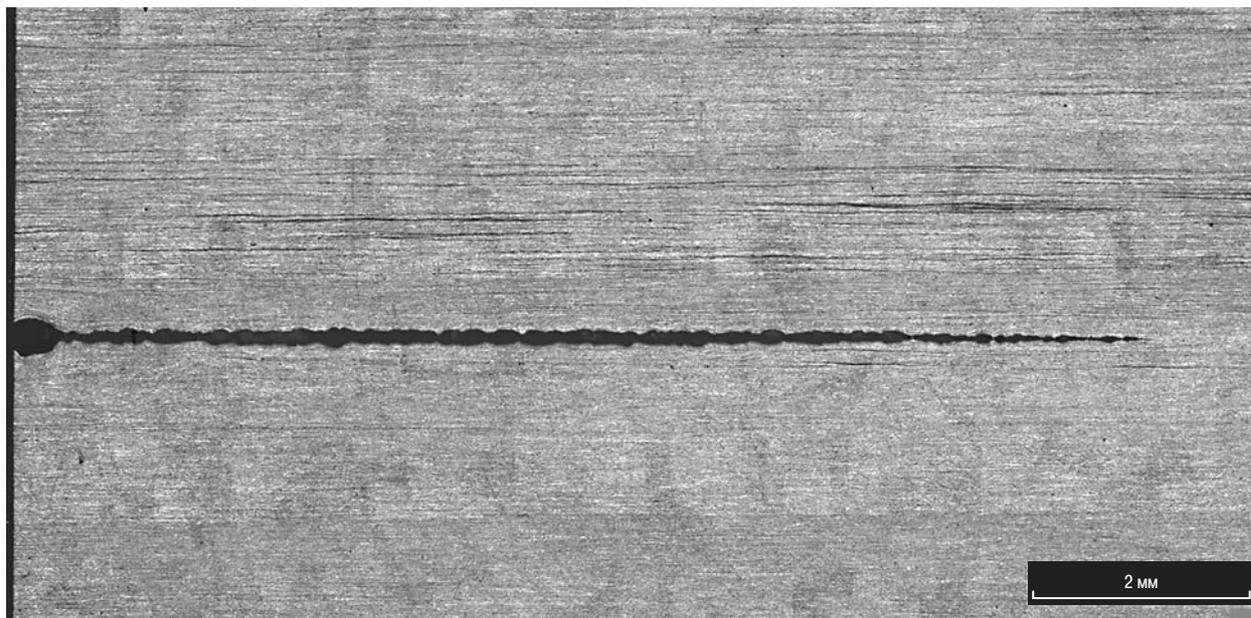
Другой причиной образования внутренних расслоений могут стать усадочные пустоты и водород, в том числе наследуемые из дефекта сляба «осевая рыхлость», и представляющие собой крупные и мелкие поры, расположенные вдоль теплового центра непрерывнолитого слитка, в зоне встречи фронтов затвердевания. Дефект «осевая рыхлость» может проявляться как в виде рассеянной пористости, со-

Рис. 11. Панорамное изображение дефекта «внутренние расслоения» на поперечном травленном шлифе

стоящей из отдельных усадочных пустот, так и в виде скоплений пор, которые располагаются в междендритных пространствах. После горячей деформации эти дефекты превращаются в крупные расслоения в центральной части шириной до 50 мкм и с большим числом мелких нитевидных несплошностей, расположенных на разных уровнях по всей толщине листа. Неметаллических включений в зоне дефекта не обнаружено (рис. 11).

Для предупреждения дефекта «внутренние расслоения» необходимо проводить вакуумирование с целью снижения содержания водорода в стали или противоблуженный отжиг слябов. Для предотвращения дефекта сляба «осевая рыхлость», трансформирующегося при горячей деформации в дефект «внутренние расслоения», следует уменьшать скорость и температуру разливки, снижать колебания скорости вытягивания непрерывнолитого металла, уменьшать число остановок МНЛЗ, а также обеспечивать мягкий режим охлаждения в зоне вторичного охлаждения.
